Statframvegen 13, 2040 KLØFTA

**Innholdsrikt og pent  
enderekkehus - 2 stuer - 3 solrike  
uteplasser - Meget barnevennlig -  
Rett ved skoler og barnehager.**

Befaringsdato: 25.09.2025

Rapportdato: 01.10.2025

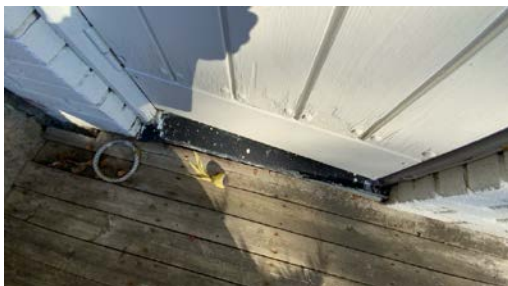
## TG 1 Dører - 2 - 3

Malt terrassedør typen skyvedør i tre med 2-lags isolasjonsglass fra 1977. Skyvedør anses å ha tiltenkt funksjon ut fra normal bruksslitasje og ut fra alder.

- Lokal utbedring/utskiftning bør utføres.

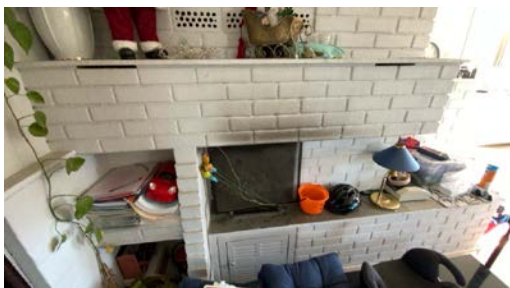
## TG 1 Pipe og ildsted

Boligen har elementpipe og peis med innsats og parafinovn i 1 etasje. Parafinovn er koblet fra og ikke i funksjon.

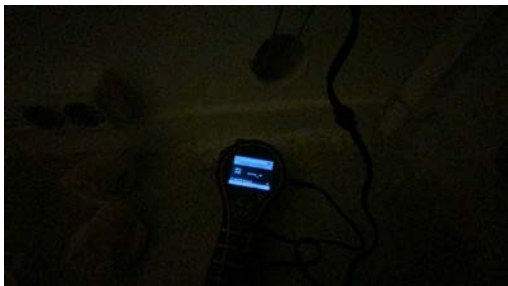
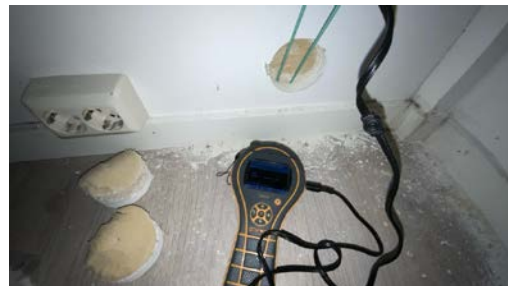
## UNDERETASJE > VASKEROM

Vaskerommet anses å fungere som tiltenkt ut fra datidens krav. Tg er gitt med tanke på dagens forskrift og krav til vurdering for våtrom. Rommet må renoveres ut fra dagens krav for å lukke avviket.

**Kostnadsestimat: 50 000 - 100 000**

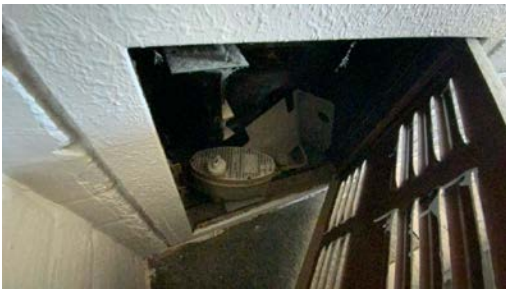
## Varmtvannstank

Varmtvannstanken er på ca. 200 liter.

- Det er ikke behov for utbedringstiltak siden tanken fungerer i dag, men ut ifra alder kan skader plutselig oppstå på eldre tanker.
- Det bør etableres tilfredsstillende el-tilkobling etter gjeldende forskrift.
