Statframvegen 13, 2040 KLØFTA

## Innholdsrikt og pent enderekkehus - 2 stuer - 3 solrike uteplasser - Meget barnevennlig.

Befaringsdato: 25.09.2025

Rapportdato: 01.10.2025

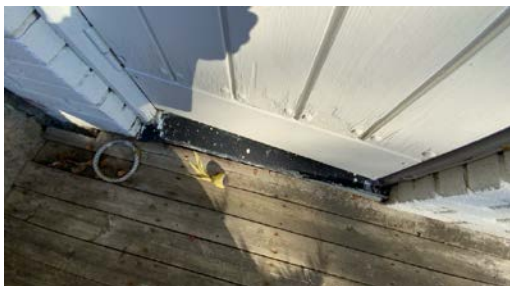
## TG 1 Dører - 2 - 3

Malt terrassedør typen skyvedør i tre med 2-lags isolasjonsglass fra 1977. Skyvedør anses å ha tiltenkt funksjon ut fra normal bruksslitasje og ut fra alder.

- Lokal utbedring/utskiftning bør utføres.

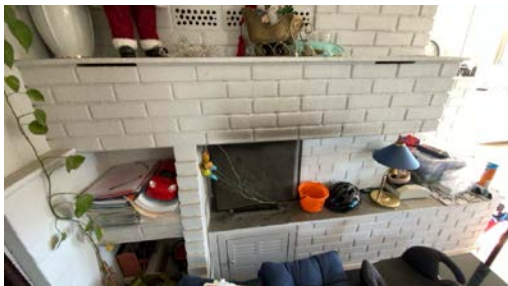
## TG 1 Pipe og ildsted

Boligen har elementpipe og peis med innsats og parafinovn i 1 etasje. Parafinovn er koblet fra og ikke i funksjon.

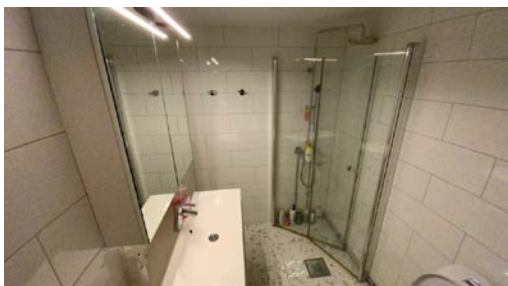
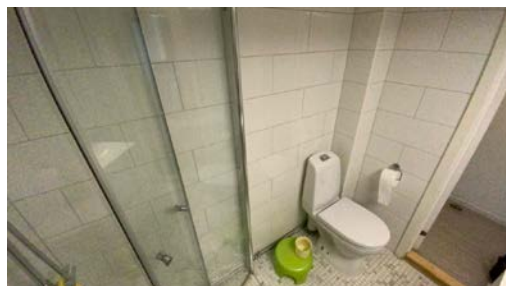
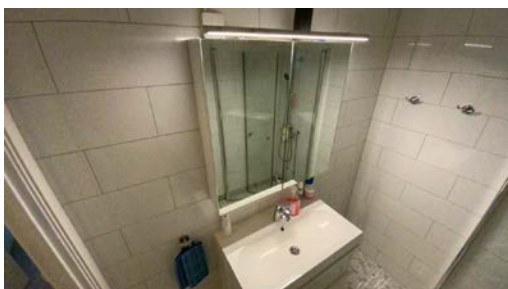
### UNDERETASJE > BAD

- Det er påvist at høydeforskjell fra topp slukrist til gulv/synlig topp membran ved dørterskel er mindre enn 25 mm.
- Det er påvist at noen fliser har bom (hulrom under).
- Det er påvist avvik i fallforhold til sluk i forhold til krav i forskrift på byggetidspunktet.

- Et bad med manglende/reduert fall til sluk blir mindre funksjonelt og sikkert for brukeren. Dette kan medføre stående vann på gulvet, vann som ikke ledes effektivt til sluket, økt risiko for at vann renner ut av rommet og redusert sklisikkerhet på gulvet.
- Selv om bom eller hull lyd ikke alltid er et umiddelbart problem, bør det overvåkes nøye før eventuell utvikling i sprekker i flisfuger e.l. oppstår. Dette må en foreta tiltak for, for å begrense utviklingen.

- Det er påvist mangelfull/feil utførelse rundt rørgjennomføringer e.l. som gir fare for fukt i konstruksjonen i våtsone.
- Det er rundt sluk påvist en ikke-fagmessig utførelse av membran/tettesjikt/klemring.
- Mer enn halvparten av forventet brukstid er passert på membranløsningen.
- Mer enn halvparten av forventet brukstid er passert på slukløsningen.

- Det er viktig å merke seg at levetiden til en membran varierer basert på kvalitet, installasjon og bruk. Eldre membraner kan bli sprø og sprekke opp, noe som fører til at de mister sin vanntettende funksjon. Dette kan resultere i vannlekkasjer gjennom vegger og gulv og fuktskader.
- Usikker løsning rundt klemring gir økt risiko for at vann kan trenge ned mellom membranen og sluket. Dette kan føre til lekkasje og fuktskader i underliggende konstruksjoner over tid.
- Eldre sluk av plast er ofte utsatt for lekkasjer og særlig i overganger. Eventuelle lekkasjer kan medføre fuktskader på tiliggende konstruksjoner.

- Det er påvist skader på innredning.

En utett membran kan føre til vanninntrenging i bygningskonstruksjonen, noe som kan forårsake omfattende skader på gulv, vegger og underliggende strukturer. Dokumentasjon på utført arbeid bør fremlegges hvis dette er mulig.

Det bør foretas utbedring eller utskifting av skadet innredning for å sikre funksjon og hindre videre forringelse. Konsekvensen av å ikke utbedre kan være redusert brukervennlighet, økt slitasje og mulig skade på omkringliggende konstruksjoner.

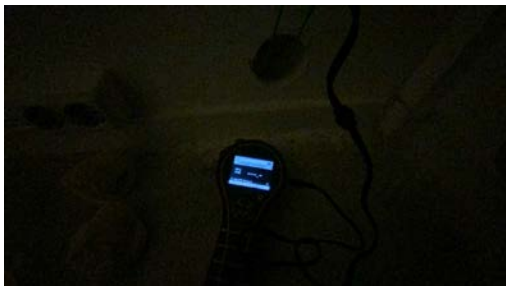
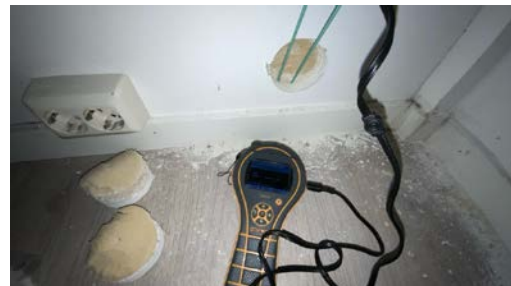
## UNDERETASJE > VASKEROM

Vaskerommet anses å fungere som tiltenkt ut fra datidens krav. Tg er gitt med tanke på dagens forskrift og krav til vurdering for våtrom. Rommet må renoveres ut fra dagens krav for å lukke avviket.

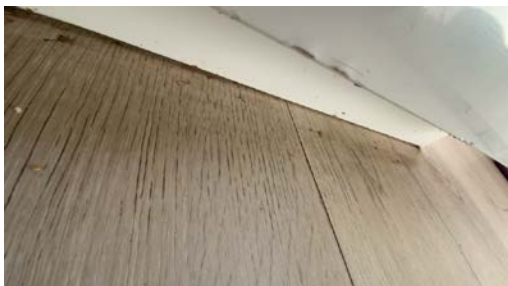
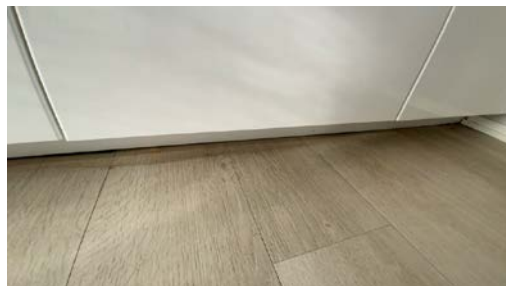
## 1. ETASJE > STUE/KJØKKEN

- Det er påvist skader på innredning.
- Toalettrom har kun naturlig avtrekk fra rommet, NS 3600 krever mekanisk avtrekk for å kunne gi TG 0/1.

- Mekanisk avtrekk bør etableres på toalettrom.
- Dersom avvik ikke utbedres er det fare for videre skadeutvikling.

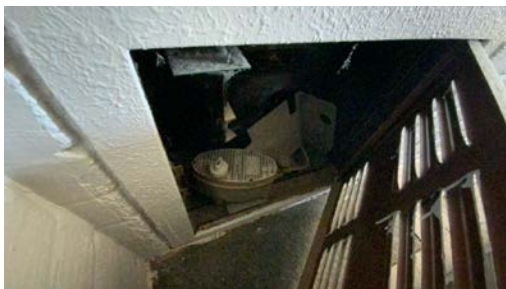
## TG 2 Varmtvannstank

Varmtvannstanken er på ca. 200 liter.

- Det er ikke behov for utbedringstiltak siden tanken fungerer i dag, men ut ifra alder kan skader plutselig oppstå på eldre tanker.
- Det bør etableres tilfredsstillende el-tilkobling etter gjeldende forskrift.
