# Tilstandsrapport

Enebolig

Åsheimveien 34, 8890 LEIRFJORD

Oppdragsnr.: 20914-4410

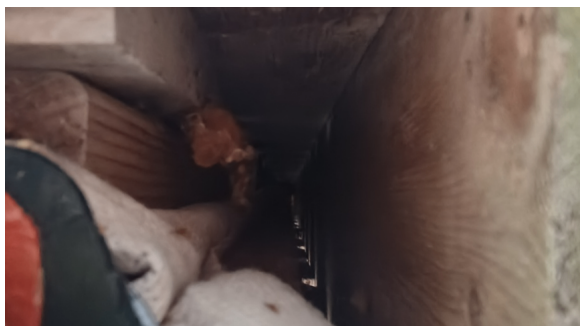
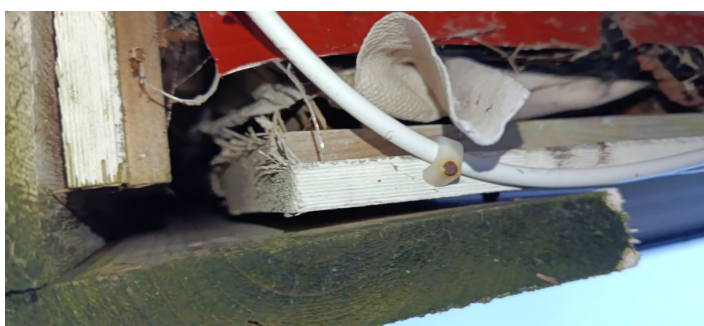
## TG 1 Takkonstruksjon/Loft

Det ble fuktmålt i takkonstruksjonen ved befaring, og det ble ikke registrert forhøyede fuktverdier.

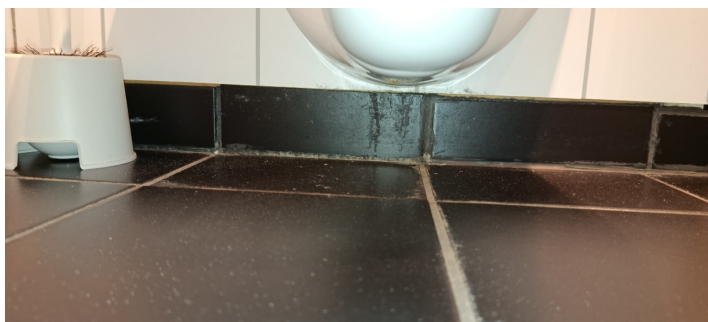
## 1. ETASJE > BAD 1

Hulltaking ble utført mot våtsone fra tilliggende soverom.

Det ble ikke registrert forhøyede fuktverdier, og måleresultatet ble ikke synlig på fuktmåleren. Dette vil si at trevirket inneholder mindre enn 8% fuktighet. Generelt bør ikke fuktigheten i trevirket ligge høyere enn 15%.

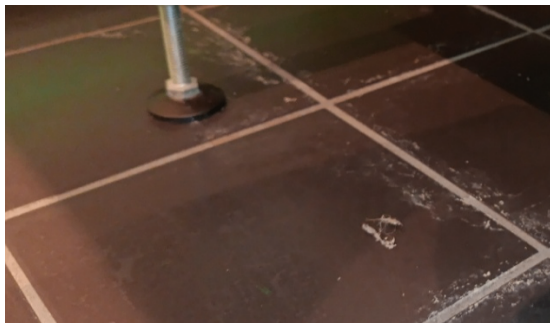
## 1. ETASJE > BAD 2

- Uten dreneringsløsning/lekkasjesikring kan lekkasjer pågå over lang tid uten å bli oppdaget. Dette kan føre til omfattende fuktskader i omkringliggende byggematerialer.

Det bør etableres en løsning som gjør det mulig å oppdage eventuelle lekkasjer fra den innebygde sisternen. Manglende synliggjøring av lekkasjer kan føre til at vannskader oppdages sent, noe som øker risikoen for omfattende følgeskader på omkringliggende konstruksjoner.

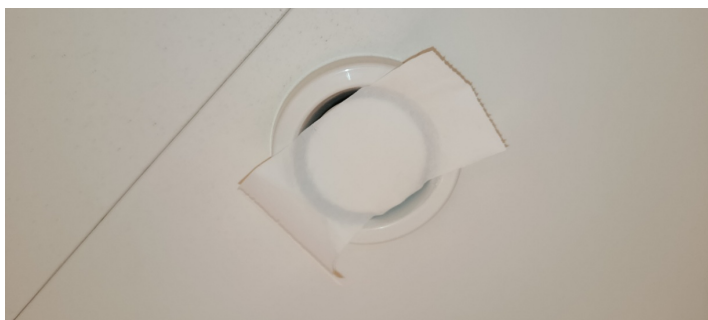
## 1. ETASJE > BAD 2

Hulltaking ble utført mot våtsone fra tilliggende soverom.

Det ble ikke registrert forhøyede fuktverdier, og måleresultatet ble ikke synlig på fuktmåleren. Dette vil si at trevirket inneholder mindre enn 8% fuktighet. Generelt bør ikke fuktigheten i trevirket ligge høyere enn 15%.

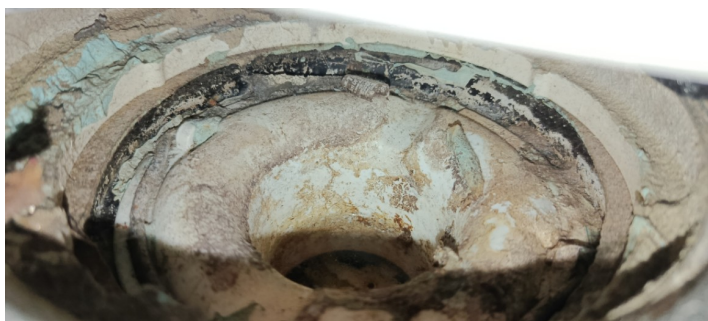
## 1. ETASJE > VASKEROM

Hulltaking ble utført mot våtsone fra tilliggende bod.

Det ble ikke registrert forhøyede fuktverdier, og måleresultatet ble ikke synlig på fuktmåleren. Dette vil si at trevirket inneholder mindre enn 8% fuktighet. Generelt bør ikke fuktigheten i trevirket ligge høyere enn 15%.
