Åsheimveien 34, 8890 LEIRFJORD

**Leines - Attraktiv enebolig med alt  
på ett plan | Garasje, anneks og  
utebod | Kort vei til byen |**

Befaringsdato: 04.12.2025

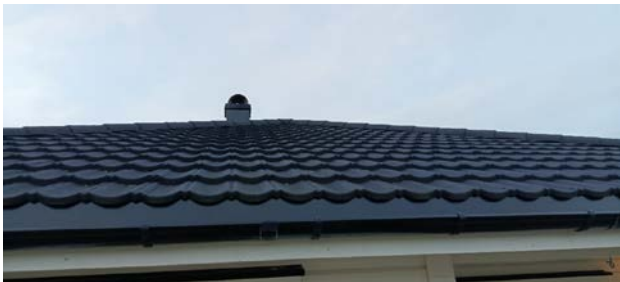
### TG 3 Nedløp og beslag

- Nedløp og beslag  
Avvik: Det er ikke tilfredsstillende bortledning av vann fra taknedløp ved grunnmur.  
Det mangler snøfangere på hele eller deler av taket, noe som var krav på byggemeldingstidspunktet.  
Det mangler tilfredsstillende adkomst til pipe for feier.  
Det er registrert noe rust på enden av takstigen.  
Mansjetten rundt pipen har løsnet i det ene hjørnet.

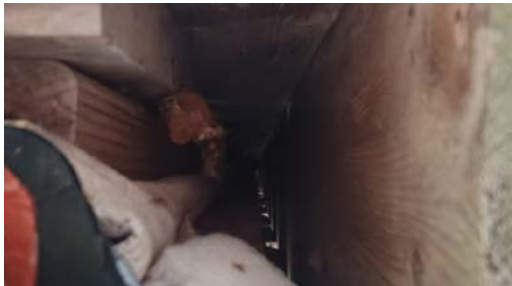
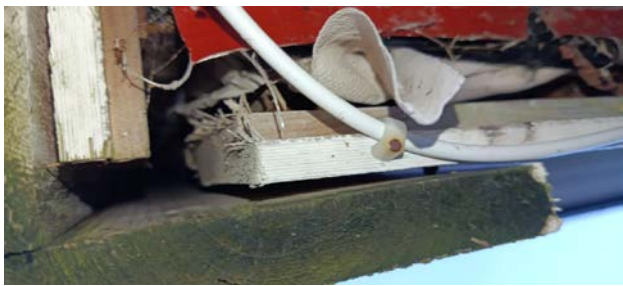
- Veggkonstruksjon  
Avvik: Det mangler musebånd/lusing i hjørnekassene.

Det bør etableres musebånd eller lusing i hjørnekassene for å hindre at skadedyr får tilgang til konstruksjonen.  
Konsekvensen av manglende musebånd er økt risiko for at mus og andre skadedyr kan komme inn og forårsake skader på isolasjon og trekonstruksjoner.

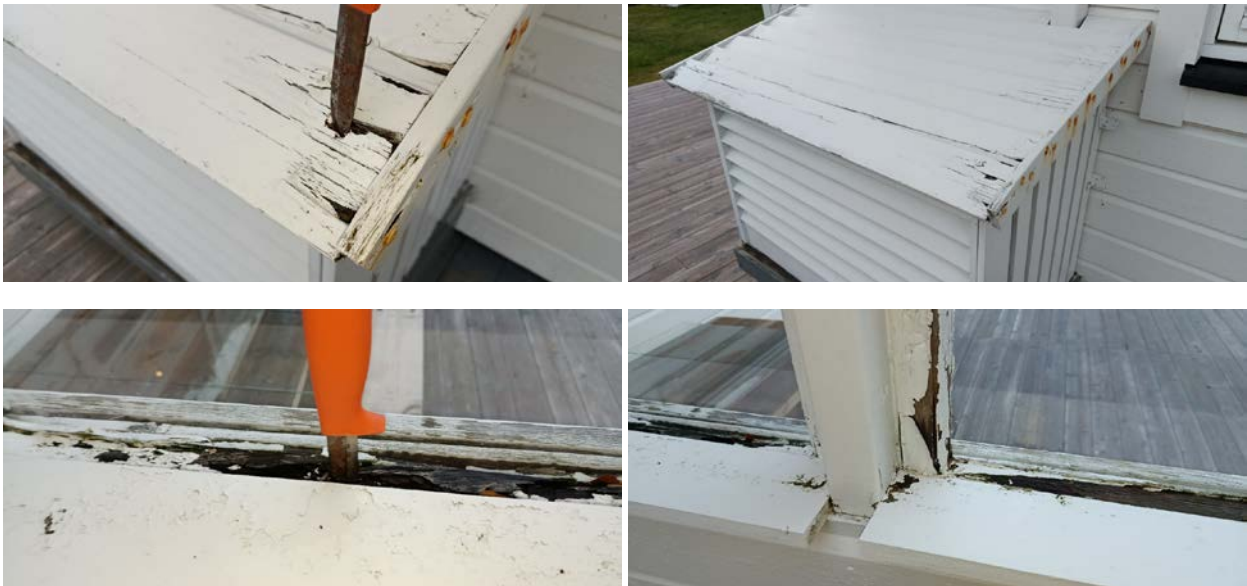
- Levegg og varmpupehus  
Avvik: Det er påvist råteskader i både levegg og varmpumpehus.  
Taket på varmpumpehuset er montert feil vei og leder ikke vann bort fra taket, noe som øker risikoen for ytterligere fuktskader.

Råteskader i levegg og varmepumpehus må utbedres, og taket på varmepumpehuset må monteres korrekt slik at vann ledes bort fra konstruksjonen.  
Dersom tiltak ikke gjennomføres, er det økt risiko for videre fuktskader, forringelse av materialer og redusert levetid på konstruksjonene.

Kostnadsestimat: 20 000 - 100 000

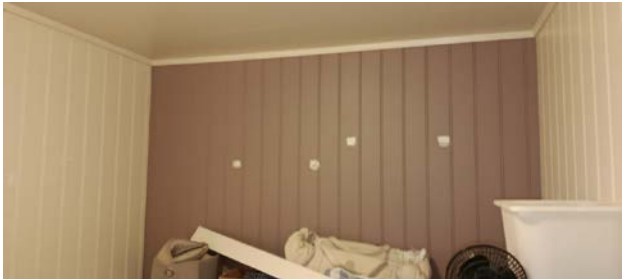
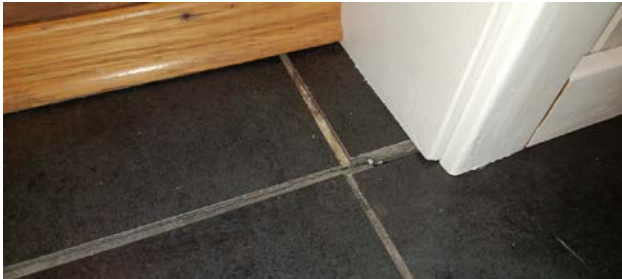
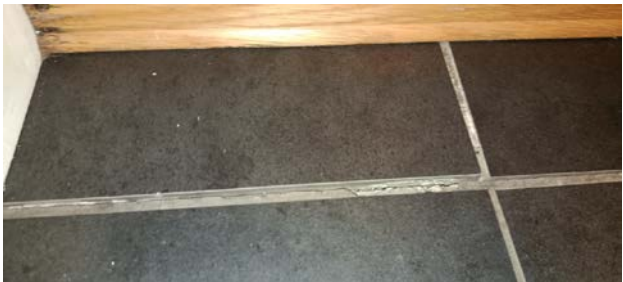
### TG 2 Etasjeskille/gulv mot grunn

- Etasjeskille/gulv mot grunn  
Avvik: Det er målt høydeforskjell på mellom 15-30 mm gjennom hele rommet. Tilstandsgrad 2 gis med bakgrunn i standardens krav til godkjente måleavvik.  
Målt høydeforskjell på mellom 10 - 20 mm innenfor en lengde på 2 meter. Tilstandsgrad 2 gis med bakgrunn i standardens krav til godkjente måleavvik.

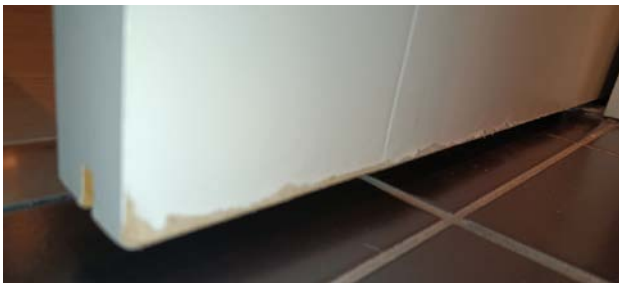
- Innvendige dører  
Avvik: Det er registrert fuktsvell på baderomsdørene.

Fuktsvell på baderomsdørene bør utbedres eller dørene bør skiftes for å forhindre videre skade og redusert funksjon.

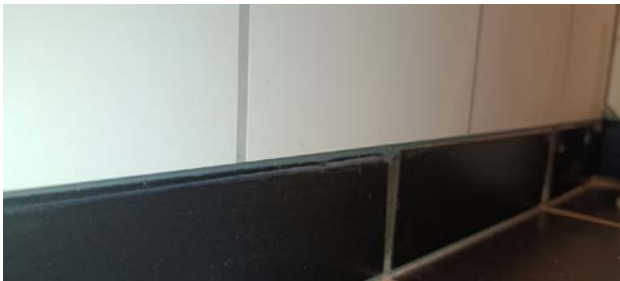
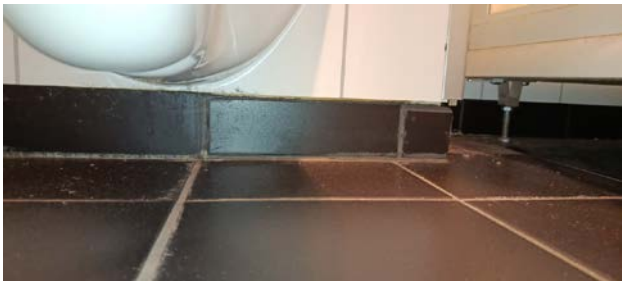
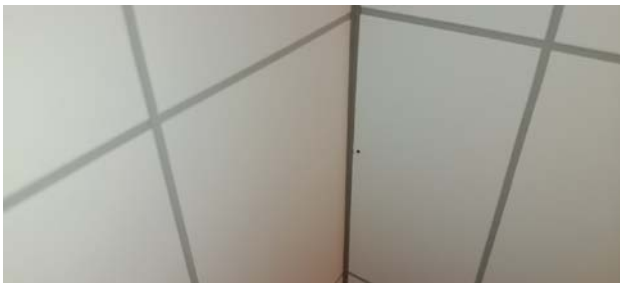
#### TG 3 Overflater Gulv

- Våtrom - 1. Etasje > Bad 1 - Overflater Gulv  
Avvik: Det er mulighet for at det kan forekomme vannlekkasje på våtrommet hvor vann ikke vil gå til sluk.  
Det er påvist avvik i fallforhold til sluk i forhold til krav i forskrift på byggetidspunktet.  
Målinger viser at det ikke er fall til sluk (motfall).

Fuger med avkalking bør utbedres for å hindre vanninntrengning og ytterligere forringelse av gulvets tilstand.

Kostnadsestimat: 100 000 - 200 000

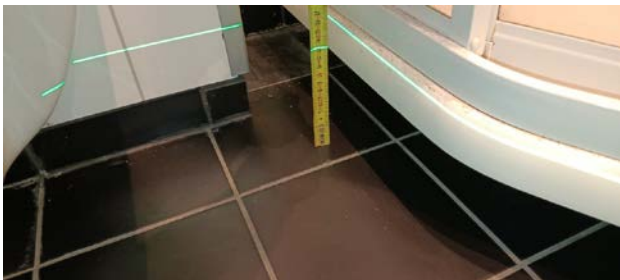
Kontroll av fall mot sluk.

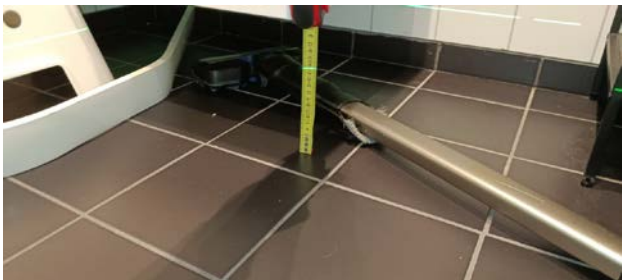
Kontroll av fall mot sluk.

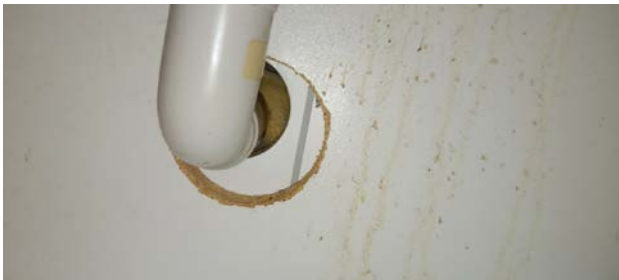
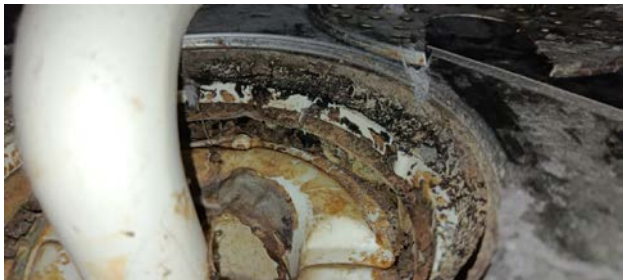
#### TG 2 Sanitærutstyr og innredning

- Våtrom - 1. Etasje > Bad 1 - Sanitærutstyr og innredning  
Avvik: Det er ikke påvist tilfredsstillende løsning for å

synliggjøre lekkasje fra innebygget sisterner.

Det bør etableres en løsning som gjør det mulig å oppdage eventuelle lekkasjer fra den innebygde sisternen. Manglende synliggjøring av lekkasjer kan føre til at vannskader oppdages sent, noe som øker risikoen for omfattende følgeskader på omkringliggende konstruksjoner.

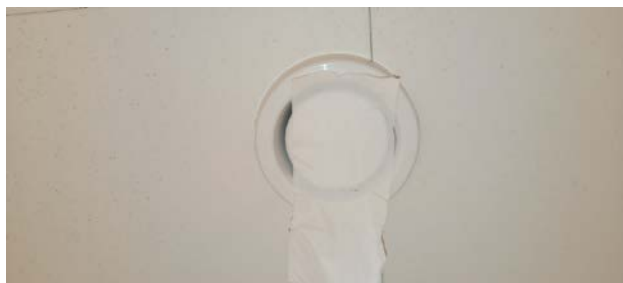
Funksjonstest av avtrekk.

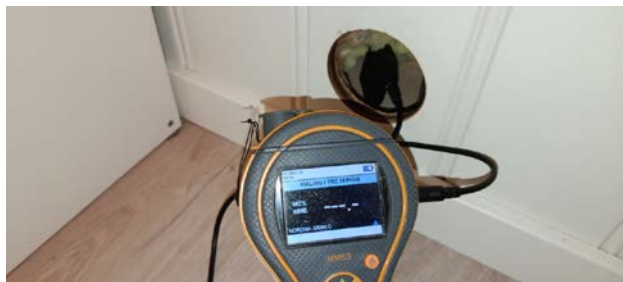
Hulltaking ble utført mot våtsone fra tilliggende soverom. Det ble ikke registrert forhøyede fuktverdier, og måleresultatet ble ikke synlig på fuktmåleren. Dette vil si at trevirket inneholder mindre enn 8% fuktighet. Generelt bør ikke fuktigheten i trevirket ligge høyere enn 15%.

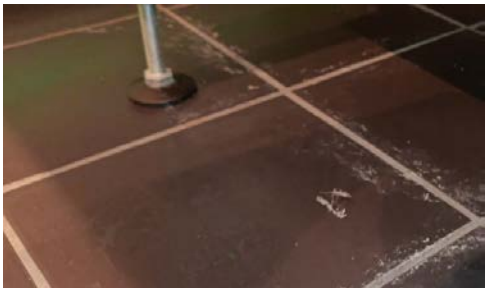
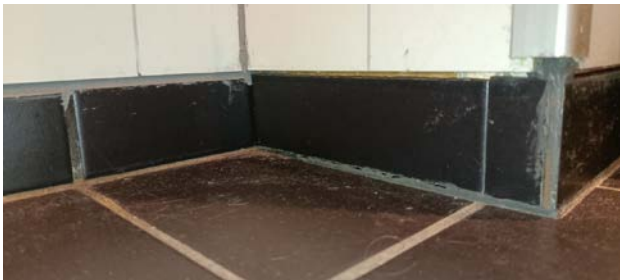
- Det er tegn på fuktskader nederst på våtromsplater.
- Det er vindu/dør med ikke fuktbestandige materialer i våtsonen (ved vask, dusj, badekar, osv.), løsningen eller byggematerialet er uegnet.
- Våtromsplater er ikke montert fagmessig.

- Det er påvist at høydeforskjell fra topp slukrist til gulv/synlig topp membran ved dørterskel er mindre enn 25 mm.
- Det er påvist avvik i fallforhold til sluk i forhold til krav i forskrift på byggetidspunktet.
- Krav til fall er ikke oppfylt og gulvet er tilnærmet flatt (har ikke motfall).

- Et bad med manglende/ redusert fall til sluk blir mindre funksjonelt og sikkert for brukeren. Dette kan medføre stående vann på gulvet, vann som ikke ledes effektivt til sluket, økt risiko for at vann renner ut av rommet og redusert sklisikkerhet på gulvet.
- Vær oppmerksom ved bruk. For å oppnå tilstandsgrad 0 eller 1 må gulvet bygges om med riktig fall til sluk. Dette vil sjelden være økonomisk rasjonelt som et enkeltstående tiltak. Ved eventuell renovering bør det påses at badet bygges med tilfredsstillende fall til sluk.  
Manglende fall kan medføre at vann ikke ledes effektivt til sluk, noe som øker risikoen for fuktskader på tilstøtende konstruksjoner og rom.  
Fuger med avkalking bør utbedres for å hindre vanninntrengning og ytterligere forringelse av gulvets overflate.

Våtromsplater bør monteres i henhold til produsentens leggeanvisning, og det bør etableres bunnlist mellom sokkel og plater for å hindre fuktopptak og svelling.  
Mangelfull montering og utilstrekkelig fuktsikring kan føre til fuktskader, redusert levetid på materialene og økt risiko for mugg- og råteskader i konstruksjonen.  
For å oppnå tilstandsgrad 0 eller 1 må platene byttes ut. Det vil imidlertid sjelden være økonomisk rasjonelt som et enkeltstående tiltak på en bolig som dette. Dersom badet en gang skal renoveres, påse at våtromsplater blir montert etter leverandørs leggeanvisning.

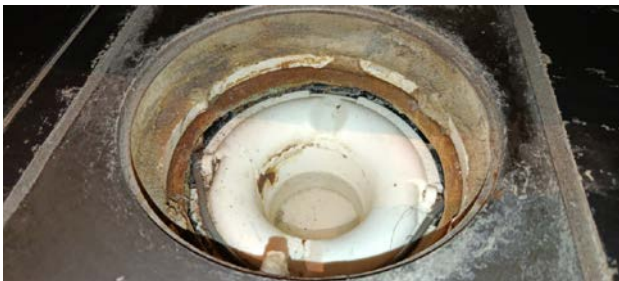
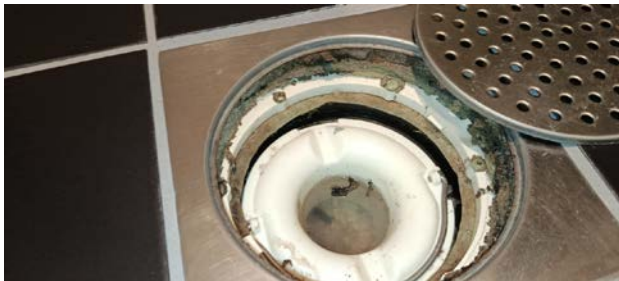
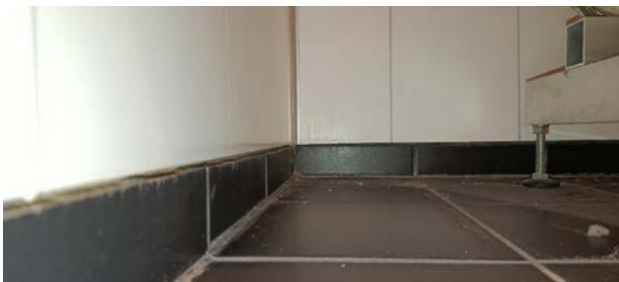
### TG 3 Sluk, membran og tettesjikt

- Innhent dokumentasjon, om mulig.
- Dersom det ikke foreligger dokumentasjon i forhold til våtrommets utførelse kan det ikke med sikkerhet sies om våtrommet er bygget i henhold til gjeldende forskrifter og standarder på byggetidspunktet.
- Ved utettheter i membran/tettesjikt er det høy risiko for at vann trenger gjennom konstruksjonene og kan medføre fuktskader.

Det må etableres membran mellom sokkelfiser og baderomsplater for å sikre tilstrekkelig fuktsikring. Manglende membran medfører økt risiko for vanninntrenging i konstruksjonen, noe som kan føre til fuktskader og følgeskader på omkringliggende bygningsdeler.

Kostnadsestimat: 100 000 - 200 000

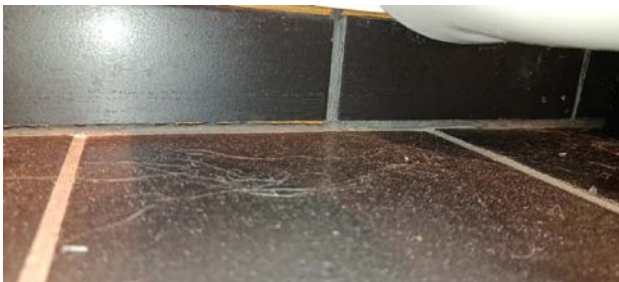
### TG 2 Sanitærutstyr og innredning

- Det er ikke påvist tilfredsstillende løsning for å synliggjøre lekkasje fra innebygget sisterner.

- Uten dreneringsløsning/lekkasjesikring kan lekkasjer pågå over lang tid uten å bli oppdaget. Dette kan føre til omfattende fuktskader i omkringliggende byggematerialer.

Det bør etableres en løsning som gjør det mulig å oppdage eventuelle lekkasjer fra den innebygde sisternen. Manglende synliggjøring av lekkasjer kan føre til at vannskader oppdages sent, noe som øker risikoen for omfattende følgeskader på omkringliggende konstruksjoner.

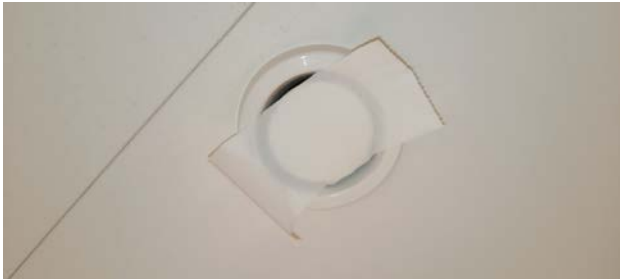
### TG 1 Ventilasjon

Det er avtrekk via ventil i himling tilkoblet balansert ventilasjonsanlegg og tilluft via luftespalte under dørbladet.

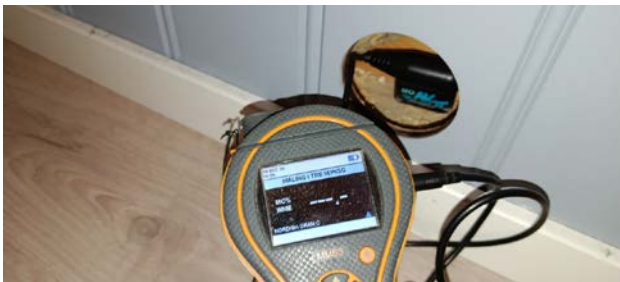
#### 1 TG 0 Tilliggende konstruksjoner våtrom

Hulltaking ble utført mot våtsone fra tilliggende soverom. Det ble ikke registrert forhøyede fuktverdier, og måleresultatet ble ikke synlig på fuktmåleren. Dette vil si at trevirket inneholder mindre enn 8% fuktighet. Generelt bør ikke fuktigheten i trevirket ligge høyere enn 15%.

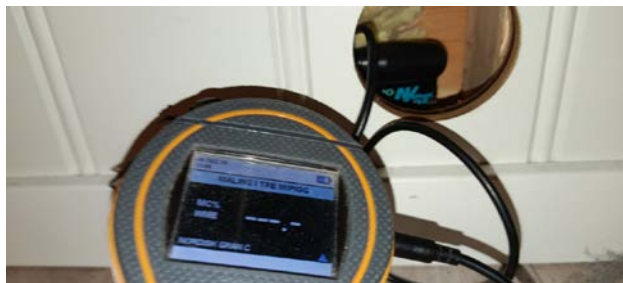
Hulltaking ble utført mot våtsone fra tilliggende bod.  
Det ble ikke registrert forhøyede fuktverdier, og måleresultatet ble ikke synlig på fuktmåleren. Dette vil si at trevirket inneholder mindre enn 8% fuktighet.  
Generelt bør ikke fuktigheten i trevirket ligge høyere enn 15%.

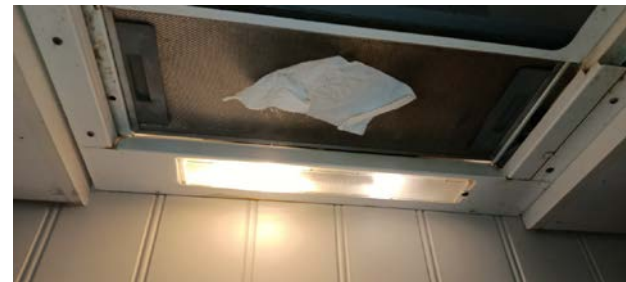
- Det er påvist skader på overflater/kjøkkeninnredning utover normal slitasjegrad.
- Det er ikke påvist tegn på at det er montert lekkasjedeteksjon ved oppvaskmaskin/oppvaskkum, dette er et krav på kjøkkenet ut ifra alder.

Fuktsvell i veggplater bak koketopp og i benkeplaten over oppvaskmaskin.  
Sprekk i deksel på komfyrvakt.  
Folien har løs på flere fronter.  
Enkelte fronter tar i hverandre.

Det bør monteres lekkasjedeteksjon ved oppvaskmaskin/oppvaskkum for å oppfylle gjeldende krav og redusere risikoen for vannskader.  
Skader på overflater og kjøkkeninnredning må utbedres for å hindre videre forringelse og opprettholde funksjon. Manglende eller defekte fronter og deksel bør erstattes eller repareres for å sikre tilfredsstillende bruk og estetikk.

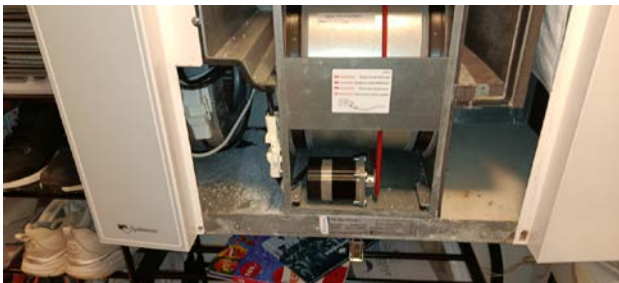
**TG 1 Ventilasjon**

Boligen har balansert ventilasjon. Ventilasjonsaggregat av merket Systemair fra byggeår, plassert i bod.

Eier opplyser at filter byttes to ganger i året.

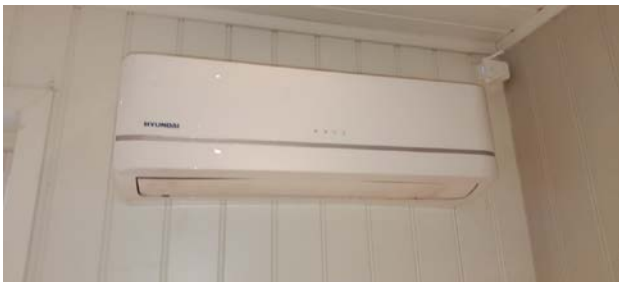
**TG 2 Varmepumpe**

- Anlegget må sjekkes av fagperson, som må utføre eventuelle tiltak på anlegget.

For å sikre varmepumpens levetid og optimal funksjon anbefales det å utføre service hvert 2. til 3. år. Manglende service kan føre til redusert effektivitet, økte energikostnader og forkortet levetid på anlegget.

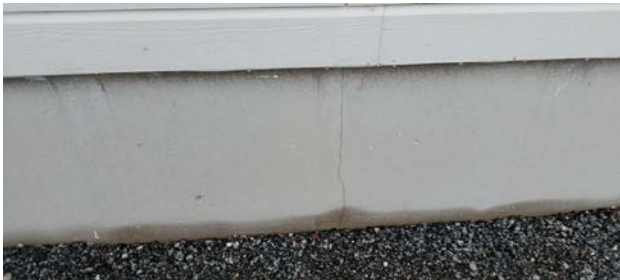
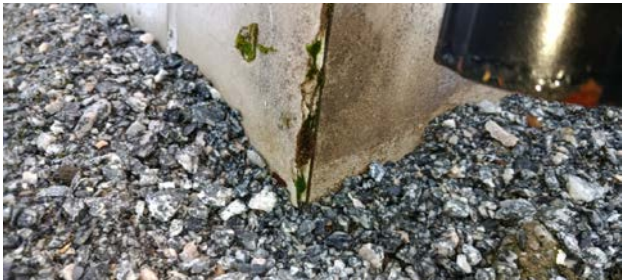
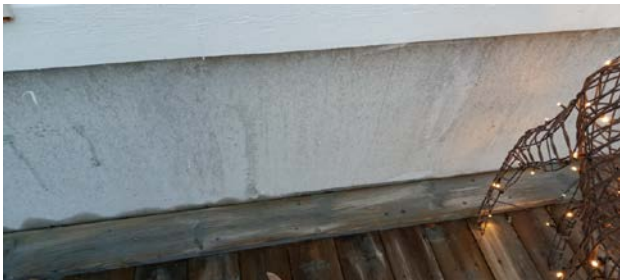
- Grunnmuren har sprekkdannelser.
- Enkelte grunnmurselementer har sprekker.  
Det er fuktskadet grunnmursplate på hjørnet av huset.

Det anbefales å overvåke sprekken for å se om de utvikler seg, og eventuelt fjerne en plate for nærmere undersøkelse bak.  
Vann fra taknedløp bør ledes bort fra grunnmuren for å hindre skader på grunnmursplaten.  
Konsekvensen av å ikke utbedre eller undersøke sprekken kan være økt risiko for videre skader på konstruksjonen.
