# Tilstandsrapport

Enebolig

Harekasveien 1, 1769 HALDEN

Befaringsdato: 23.04.2025

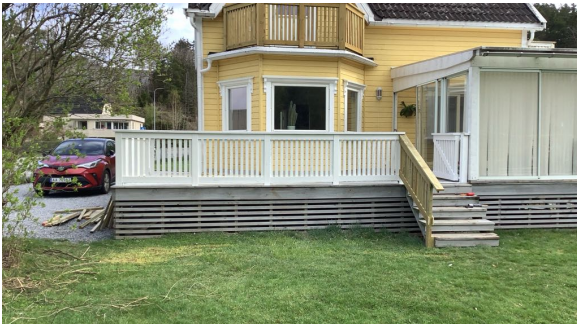
## TG 2 Innglasset balkong

Fra første etasje er det utgang til innglasset balkong som går videre ut på veranda gjennom skyvedører.

Montere beslag for å hindre vanninntrengning. Tak har også behov for vask.

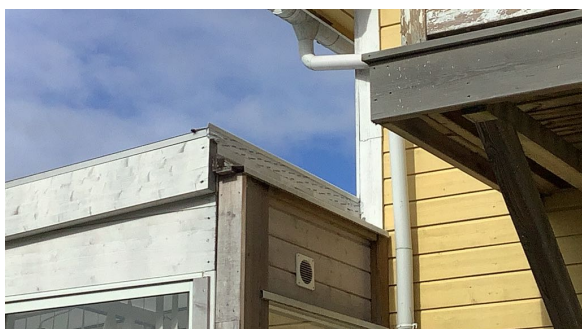
## TG 2 Balkonger, terrasser og rom under balkonger - 2

Fra det ene soverommet er det utgang til veranda oppført i trekonstruksjoner. 8 kvm. Skal males før salg.

- Beslag må skiftes ut/monteres.
- Lokal utbedring må utføres.

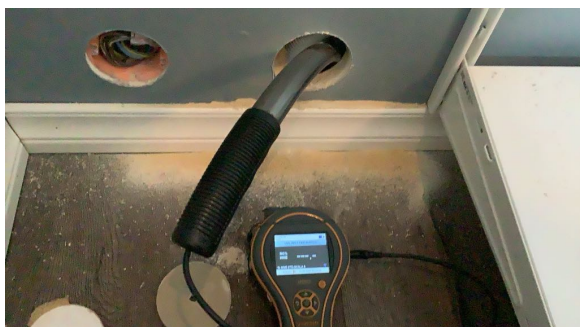
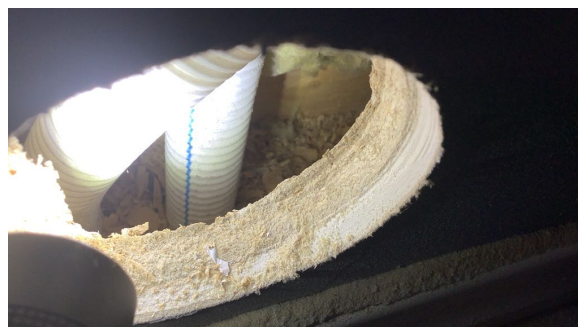
## 1. ETASJE > VASKEROM

### TG 3 Generell

- Våtrommet må totalrenoveres. Alle forhold med tettesjikt, våtsone, sluk m.m. må dokumenteres.

Kostnadsestimat: 100 000 - 300 000

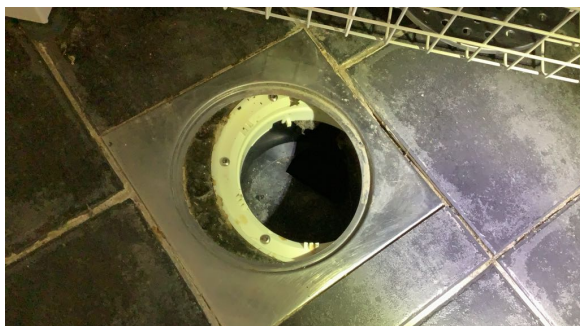
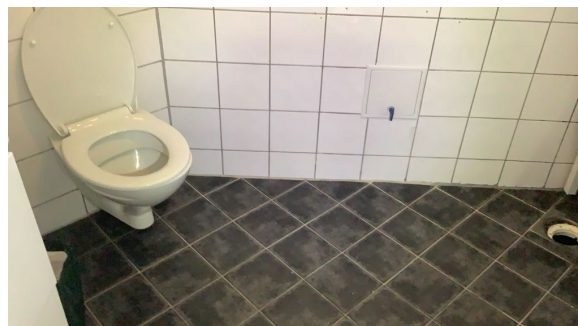
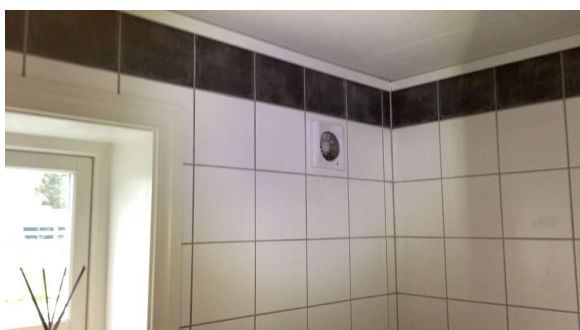
## 1. ETASJE > VASKEROM

### TG 0 Tilliggende konstruksjoner våtrom

- Våtrommet må totalrenoveres. Alle forhold med tettesjikt, våtsone, sluk m.m. må dokumenteres.

**Kostnadsestimat: 100 000 - 300 000**

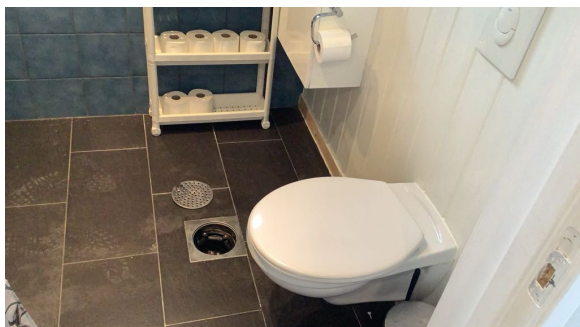
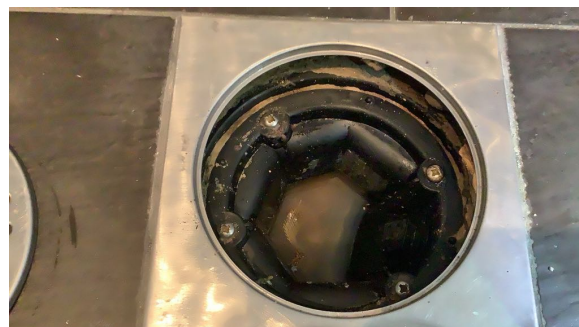
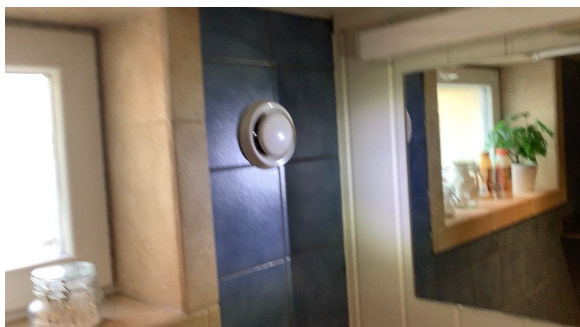
## KJELLER > BAD

### Tilliggende konstruksjoner våtrom

Punktet må sees i sammenheng med resten av badet. Derav ikke satt kostnadsestimat.
