# Innholdsrik og velholdt enebolig på stor, selveiet tomt!

# Tilstandsrapport

gnr. 162, bnr. 111

Befaringsdato: 23.04.2025

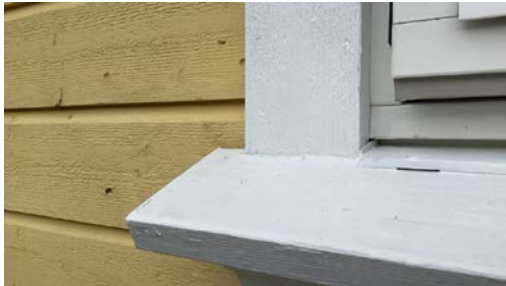
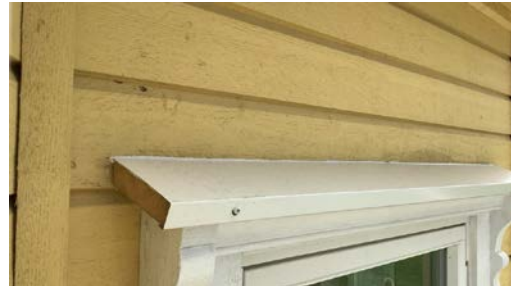
Beslag er ikke ført opp bak kledning

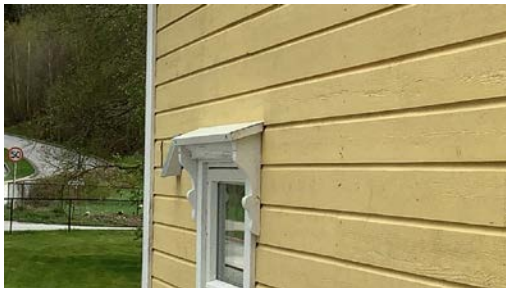
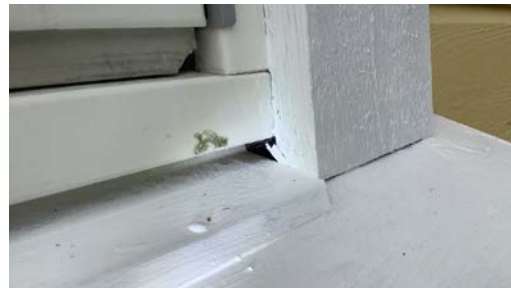
Mangler oppbrett på beslag

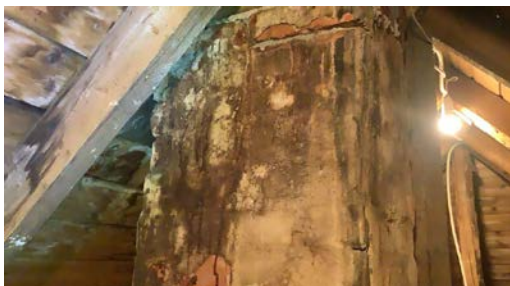
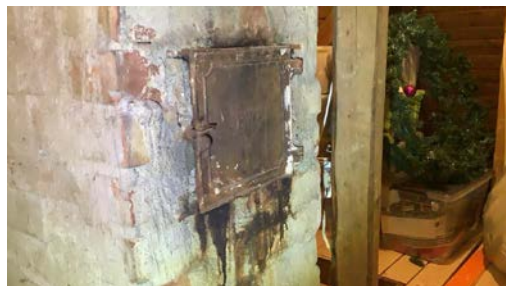
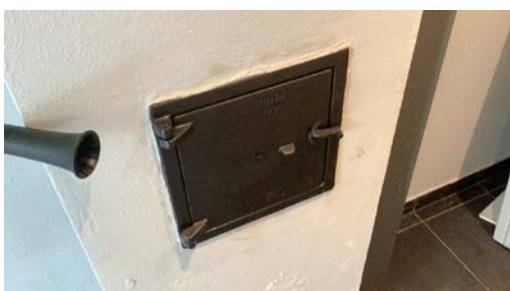
## TG 2 Rom Under Terreng

- Det er gjennom målinger påvist høyt fuktnivå i trevegger i underetg./kjeller, det er derfor ikke foretatt hulltaking
- Det er påvist indikasjoner på noe fuktgjennomtrenging i kjellergulv.
- Det er påvist indikasjoner på noe fuktgjennomtrenging inn i kjellermur.

- Det påviste fuktnivå gir grunn til å overvåke konstruksjonen jevnlig for å se utvikling over tid, og eventuelt foreta tiltak for å unngå fuktskader.

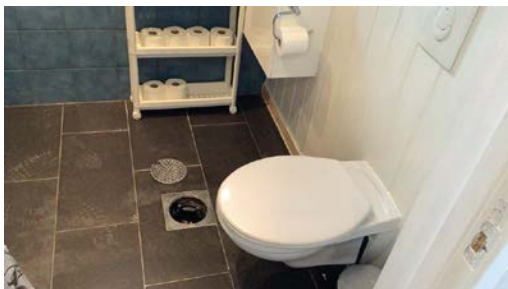
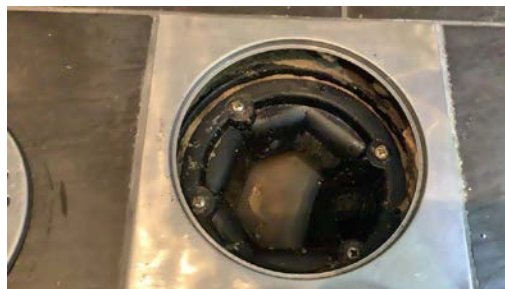
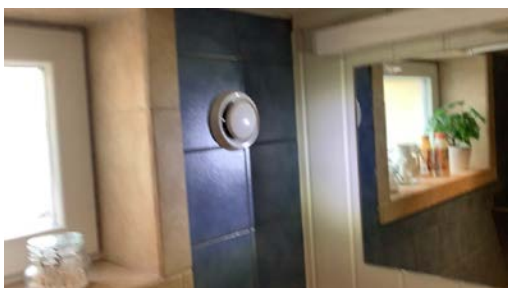
## KJELLER > BAD

Fuktsøk er foretatt og det er påvist avvik.

- Ved fuktmåling i nedre del av vegg mot våtsone fra tilstøtende rom, måles høye fuktverdier.

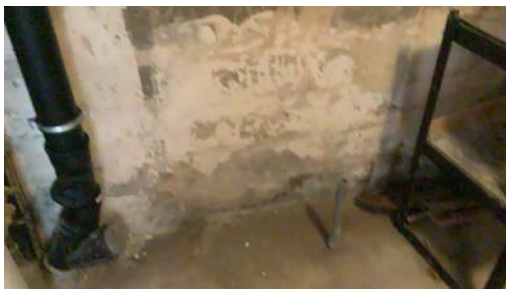
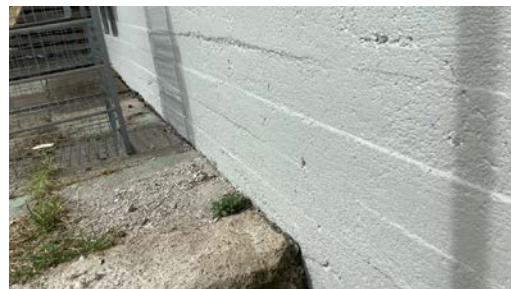
Drenering må utbedres.

Bør montere topplst for å hindre vann mellom drensplate og vegg.

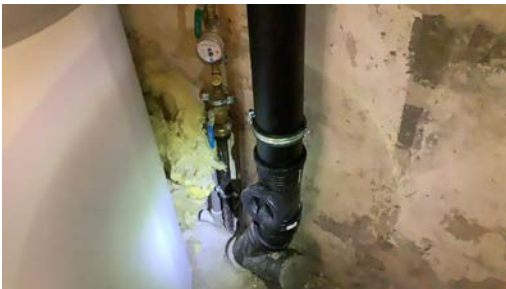
### Vurdering av avvik:

- Det er ikke behov for utbedringstiltak siden anlegget fungerer i dag, men ut ifra alder kan skader plutselig oppstå på eldre anlegg.
