# Tilstandsrapport

Enebolig

Olaf Aakranns veg 25, 2414 ELVERUM

Befaringsdato: 11.09.2025

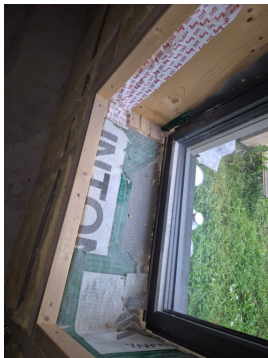
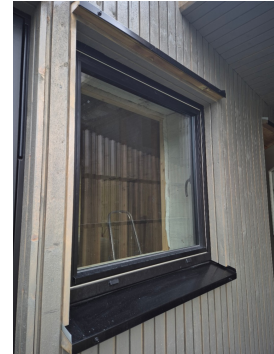
Gjenstående arbeid med utføringer og karmalister. Provisorisk ytterdør til kjeller med skjevhet og fuktrelaterte skader (TG 3).

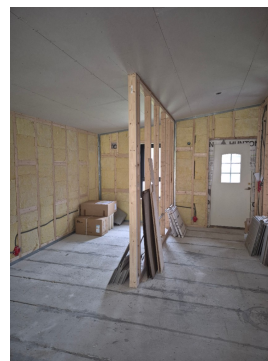
Opprinnelig bygning med Siporex-dekke over kjeller/krypkjeller. Tilbygg med støpt plate på mark. Etasjeskille mot 2. etasje med trebjelkelag, midtbæringer med metalldragere.

Lokalt område av Siporex-dekket har noe bevegelse ved belastning. Siporex-elementene med lokale skader som er synlige fra kjellerrom. Påvist omfang vurderes til ikke å medføre byggt teknisk forringelse av betydning. Ingen målinger av høydeavvik siden ferdige overflater ikke er etablert.

Bevegelse i Siporex-elementet kan skyldes setningsavvik/bevegelser i underliggende lettvegg i kjeller. Dersom tiltak ikke gjennomføres, kan det oppstå økt risiko for ytterligere bevegelser eller skader i dekket over tid. Kostnadsestimat kun for kontroll av fagmann. Ytterligere kostnader kan bli påkrevet etter utredning.

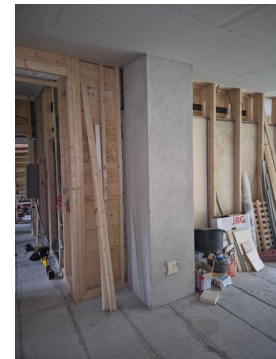
- Det er påvist indikasjoner på noe fuktgjennomtrenging i kjellergulv.
- Det er påvist indikasjoner på noe fuktgjennomtrenging inn i kjellermur.
- Det er påvist synlige fukt/råteskader i treverk i underetg./kjeller, hulltaking er derfor ikke nødvendig

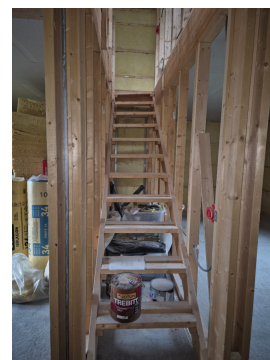
Ingen innvendige karmen/terskel eller dørblad.
