# Enebolig i landlige omgivelser med carport og gode solforhold!

Aktiv eiendomsmegling har gleden av å presentere Kleppeveien 61!

# gnr. 50, bnr. 39

Befaringsdato: 21.05.2025

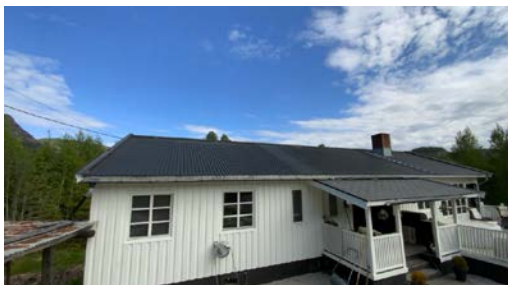
- Takteking: Undertaket sett fra innsiden (loft) har store skader, og man kan stedvis se rett ut på utvendig takteking.
- Nedløp og beslag: Det mangler snøfangere på hele eller deler av taket, men det var ikke krav om dette på byggemeldingstidspunktet. Det er store deformasjoner i renner og nedløp. Det er stedvis store deformasjoner i renner, observert over tak til inngangsparti.
- Takkonstruksjon/Loft: Det er påvist fuktskjolder/skader i takkonstruksjonen. Det er

registrert skader i undertak.

Kostnadsestimat gjelder utskifting av undertak og ikke nødvendigvis utskifting av takteking, ytterligere kostnader kan påløpe.

**Kostnadsestimat: 100 000 - 300 000**

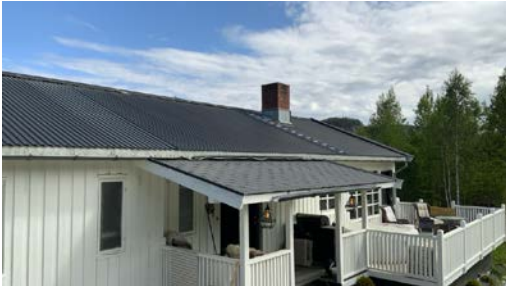
### Nedløp og beslag

Takrenner og nedløp av stål.

- Nye renner og nedløp må monteres
- Det er ikke krav om utbedring av snøfangere opp til dagens krav.

**Kostnadsestimat: 10 000 - 50 000**

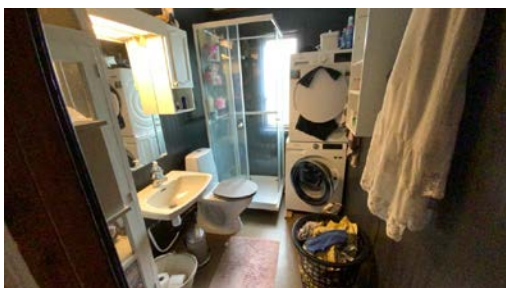
### 1. ETASJE > BAD

- Manglende oppgradering av våtrommet medfører høy risiko for at konstruksjonene ikke vil tåle vanlig bruk av vann eller lekkasjer. Selv om det er dusjkabinett, er det fortsatt en betydelig risiko for at våtrommets konstruksjoner ikke tåler lekkasjer. Dette kan føre til fuktskader på tilstøtende konstruksjoner.
- Våtrommet må totalrenoveres. Alle forhold med tettesjikt, våtsone, sluk m.m. må dokumenteres.

**Kostnadsestimat: 100 000 - 300 000**

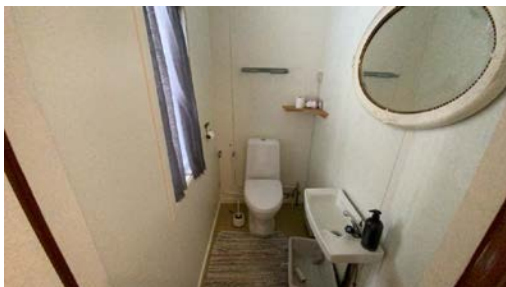
### 1. ETASJE > TOALETTROM

- Overflater: Det er stedvis større skader i himlinger som følge av tidligere vannlekkasje fra taket. Det er også påvist endel fuktskjolder og svelling i gulv, samt en del slitasje. Det er påvist stedvis svelling i parkett.
- Radon: Det er ikke foretatt radonmålinger, og bygget er heller ikke utført med radonsperre.
- Piper og ildsted: Mer enn halvparten av forventet brukstid er passert på pipe.
- Rom under terreng: Det er påvist større saltutslag stedvis på betongvegg som tilstøter ut mot terreng.
- Kjøkken 1.etg overflater og innredning: Det er påvist skader på overflater/kjøkkeninnredning utover normal slitasjegrad. Det er påvist mindre skader i bunn av skap.
- Toalettrom 1.etg overflater og konstruksjon: Toalettrom har kun naturlig avtrekk fra rommet, NS 3600 krever mekanisk avtrekk for å kunne gi TG 0/1. Toalettrom mangler tilluftsventilering, f.eks. spalte/ventil ved dør.

- Mekanisk avtrekk bør etableres på toalettrom.
- Det bør etableres tilfredsstillende tilluft til toalettrom, f.eks. luftespalte ved dør e.l.

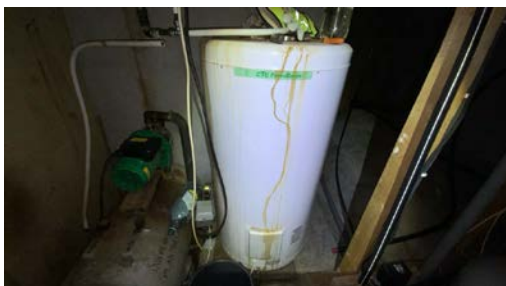
## ⓘ TG 2 Varmtvannstank

- Vannledninger: Mer enn halvparten av forventet brukstid er passert på innvendige vannledninger.
- Varmtvannstank: Det er påvist at varmtvannstank er over 20 år
- Avløpsrør: Mer enn halvparten av forventet brukstid er passert på innvendige avløpsledninger
- Elektrisk anlegg: Det anbefales utvidet kontroll av det elektriske anlegget da det har mangelfull dokumentasjon og ingen kjent kontroll de siste fem år.

Varmtvannstanken er på ca. 200 liter og er plassert på "teknisk" i underetasjen.

- Det er ikke behov for utbedringstiltak siden tanken fungerer i dag, men ut ifra alder kan skader plutselig oppstå på eldre tanker.
