Tilstandsrapport

Fritidsbolig

Skauvolløya 89,

Befaringsdato: 18.04.2024

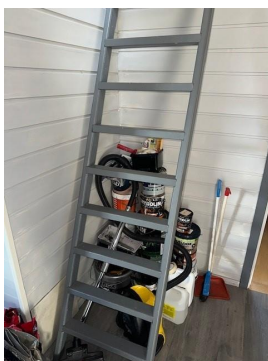
Bratt adkomst opp til hems ikke rekkverk på den. Dette er en normal konstruksjon opp til hems

Kostnadsestimat: 10 000 - 50 000

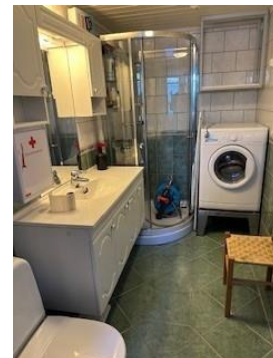
ETASJE > BAD

! TG 1 Overflater vegger og himling

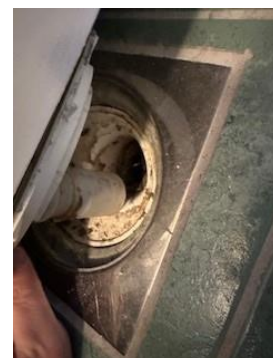
! TG 1 Sluk, membran og tettesjikt

Membranen ligger skjult i konstruksjon og kan ikke kontrolleres uten å gjøre destruktive inngrep ved å demontere fliser. Noe som ikke ble gjort på befaringen, membran vurderes dermed utifra alder.

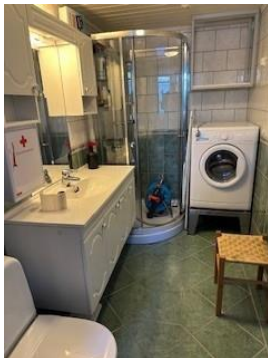
ETASJE > BAD

**Sanitærutstyr og innredning**

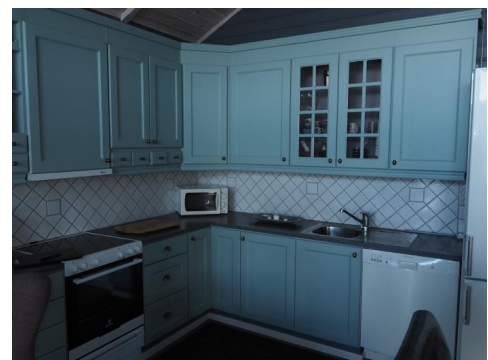
ETASJE > KJØKKEN

**Overflater og innredning**

Kjøkkeninnredning i type malt eik utførelse, normalt utbygget med benker og skap. Innredning ikke malt på innsiden.

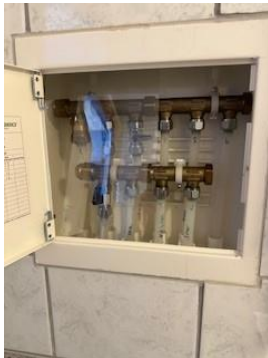
TG 1 Vannledninger

Vannledninger av typen rør i rør med rør i rør skap på bad.

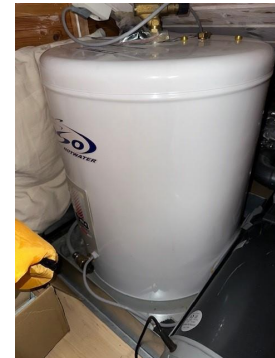
Vurdering av avvik:

- Det er påvist andre avvik:

- Andre tiltak:

Bør etableres wathergard.

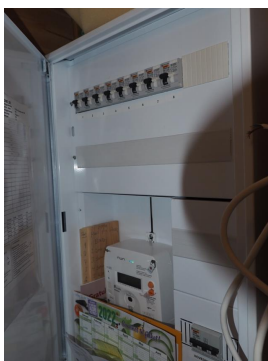
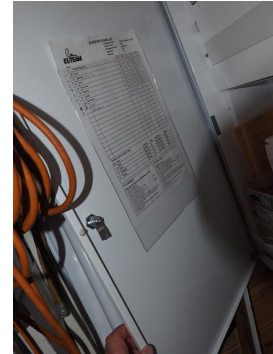
Inntak og sikringsskap

10. Er det tegn på at kabelinnføringer og hull i inntak og sikringsskap ikke er tette, så langt dette er mulig å sjekke uten å fjerne kapslinger?
Nei
11. Finnes det kursfortegnelse, og er den i samsvar med antall sikringer?
Ja
12. Foreta en helhetsvurdering av det elektriske anlegget, dets alder, allmenne tilstand og fare for liv og helse. Bør det elektriske anlegget ha en utvidet el-kontroll?
Ukjent
