Gruvegata 10E, 8624 MO | RANA

**Nydelig oppusset halvpart av  
tomannsbolig med utleiedel | Nytt  
kjøkken fra 2024 | 4 Soverom |  
Familievennlig område**

# Tilstandsrapport

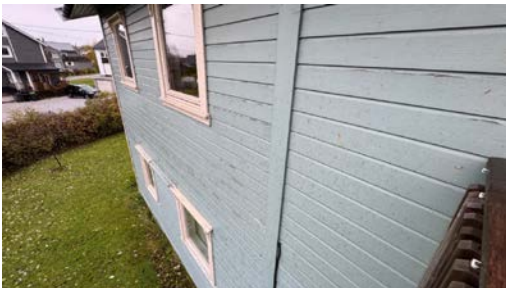
Bordkledningen er værslitt.

Overflatebehandling må utføres for å beskytte treverket mot fukt og forvitring.  
Dersom tiltak ikke iverksettes, kan dette føre til økt risiko for råte og redusert levetid på kledningen.

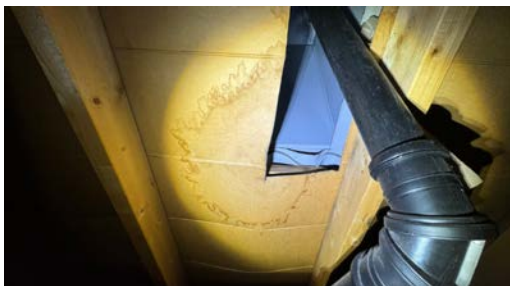
Det er registrert fuktskjolder i undertak/takkonstruksjon ved gjennomføringer.

Gjenomføringer i undertaket er ikke utført med tilfredsstillende tetting.

Tetting rundt gjennomføringer må utføres tilfredsstillende for å hindre videre fuktinntrengning.

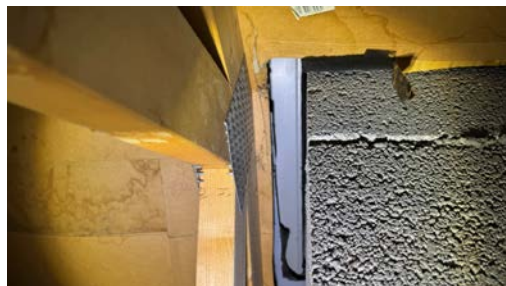
Gjenomføringer i undertaket er ikke utført med tilfredsstillende tetting.

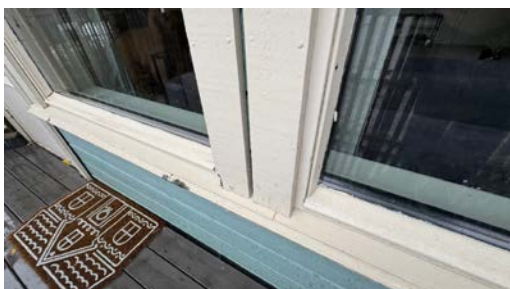
Vinduer er noe utvendig værslitt.

Utvendig overflatebehandling av vinduer bør påregnes.

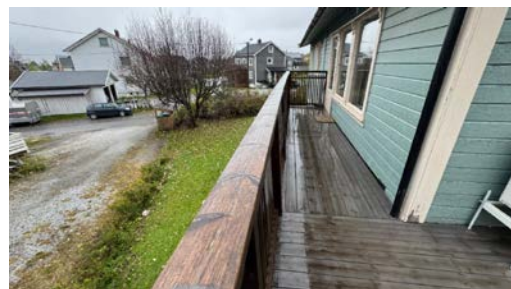
Det er registrert skjevheter i rekkverket.

- Lokal utbedring må utføres.

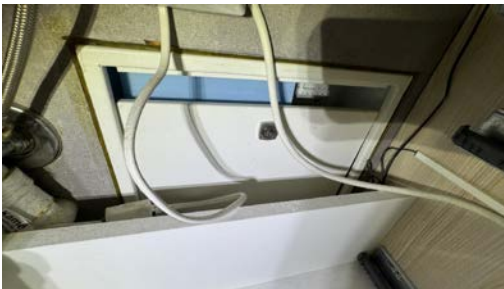
Rørfordelerskap plasser bak servanten på badet.
