# Tilstandsrapport

Enebolig

Kurudvegen 6, 2208 KONGSVINGER

Befaringsdato: 08.10.2025

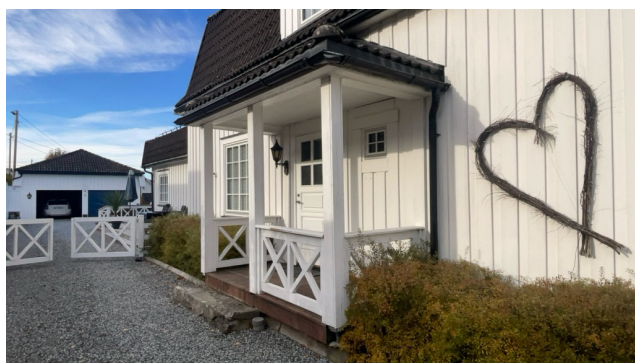
Inngangsparti

Fundament for overbygget entre har sprekk og søylesko er glidd noe av.

- Det er ikke krav om utbedring av åpninger i rekkverk til dagens forskriftskrav.
- Det er ikke krav om utbedring av rekkverkshøyde opp til dagens forskriftskrav.

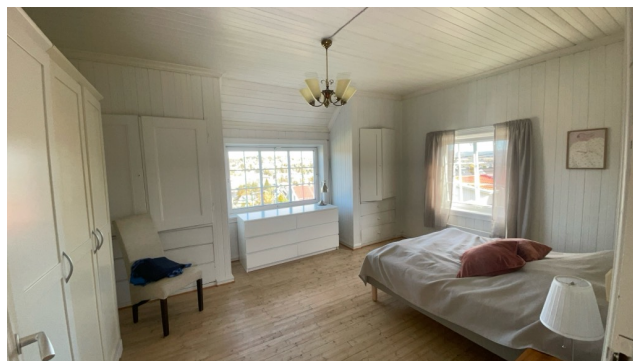
Normal stand mtp. alder, men naturlig finnes litt bruksslitasje som: merker, oppsprekk og sverte.

Eksempel overflater

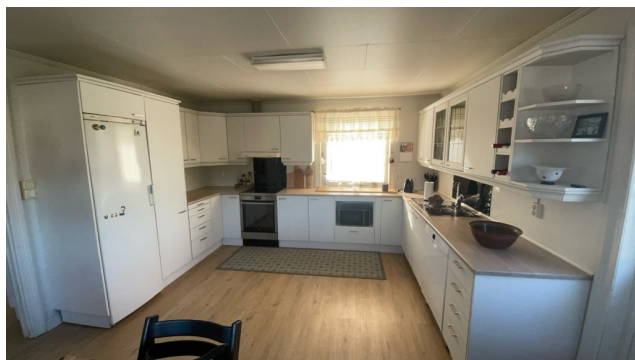
Kjøkken

Kjøkkenet har hestekoformet innredning med glatte foliert/malte fronter fra 1990. Et overskap m/vitrinedører. Benkeplaten er av heltre. Glassplate over benk ved kum og komfyr. Det er frittstående kjøleskap, oppvaskmaskin og micro. Ventilator i overskap. Naturlig bruksmerker på kanter og flater, men vurdert normalt mtp. alder. Et sluk under oppvaskmaskin, hvor belegget er mykt rundt, men ikke funnet avvik ved fuktsøk (sluket må tidvis etterfylles vann for å forhindre lukt).

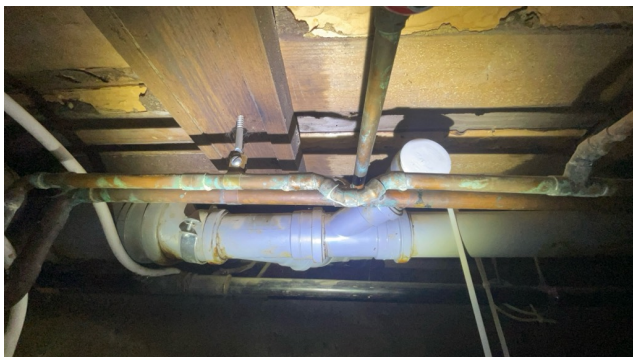
Eksempel kobber-rør i kjeller

- Det er ikke behov for utbedringstiltak siden anlegget fungerer i dag, men ut ifra alder kan skader plutselig oppstå på eldre anlegg.
- Det bør foretas tiltak på anlegget som sikrer bedre løsning på eventuelt lekkasjevann fra rør i rør system.
