Kurudvegen 6, 2208 KONGSVINGER

**Klassisk enebolig på stor tomt  
med flott utsikt nær sentrum.  
Dobbel garasje og romslig  
terrasse.**

| Tilstandsrapport ..... | 49 |

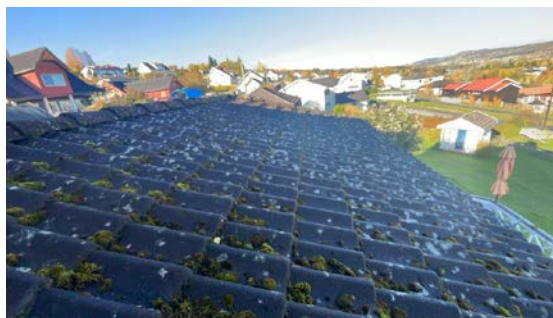
Taktekkingen er av betongtakstein fra 1990. Taket er besiktiget fra bakkenivå samt vindu 2.etg. over tilbygg. Siden taket (takkonstruksjon, takteking og skorstein) kun er observert fra bakkenivå, er vurderingen begrenset av dette. Det er ikke sikkerhetsmessig forsvarlig å bevege seg ut på taket eller observere fra stige. Selv om det ikke er avdekket skader under befaringen, betyr ikke dette at det ikke foreligger skader som en besiktigelse på taket kan avdekke. Vær oppmerksom på denne risikoen. En undersøkelse av taket kan utføres av en fagperson under tilstrekkelige sikkerhetsforhold.

- Overvåk tilstanden jevnlig. For å få tilstandsgrad 0 eller 1 må tekkingen skiftes ut, men tidspunktet for når dette er nødvendig er vanskelig å si noe om.

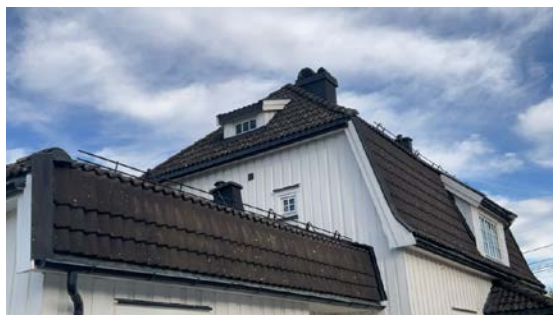
Lakkerte metall beslag, renner og nedløp. Snøfangere på deler av taket. Takstige. Luftehatt. Heldekkende pipebeslag

Oversiktsbilde ulike takbeslag

- Det er ikke krav om utbedring av snøfangere opp til dagens krav.

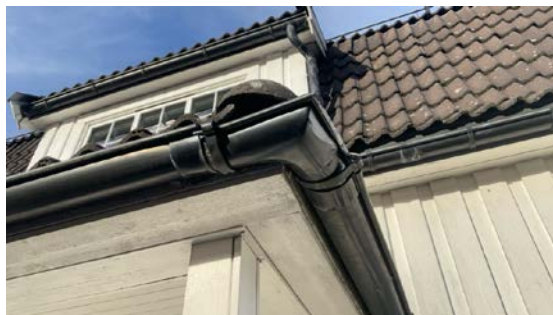
Hjørnerenne

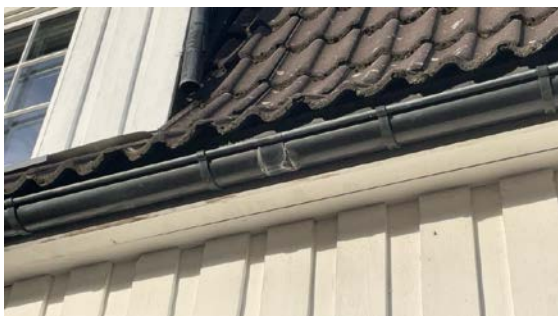
Renneskjøt

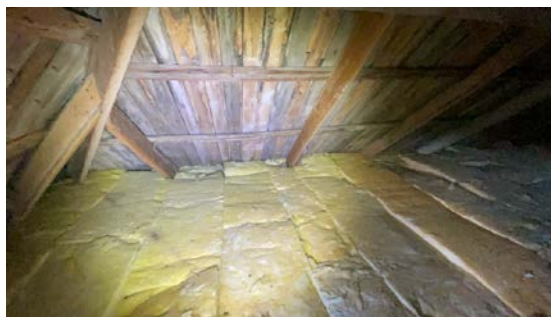
Det er ikke spesiell ventilering på hovedtak. Undertak er noe utett i møne og mot pipe (lyser ut- kun mønepanne/beslag over). Litt skjolde på pipeveksling og bek på pipe, men ikke målt fuktig befaringsdaen. Det er ikke oppbrett på undertak mot vegg opprinnelig del tilbygg mot gammel del- kun beslag fra vegg og ut over stein (litt skjolder synes på sortpappen her).

Ikke spesiell ventilering ved raft/skråhimling eller gavler opprinnelig del

Begerenset ventilering kan gi kondensutfordringer ved visse værforhold (spesielt ved etterisolering). Forholdet bør følges med på og evt. undersøkes nærmere. Det er ikke mulig å vurdere ventilering på igjenbygde skrå himlinger uten åpning av konstruksjonen (mansardtak).

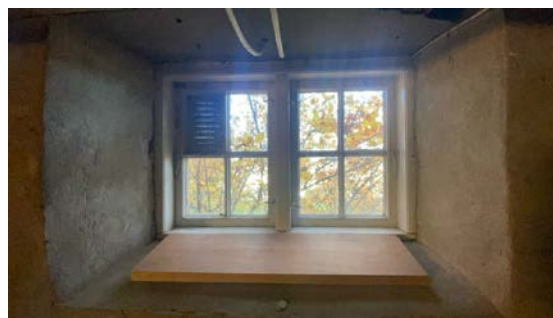
Kondensering på glass kan skyldes begrenset ventilering mot glassene eller evt. luftlekkasjer i karm/ramme (f.eks. lite gode tettelist). Dette medfører skjolder/malingsflass og kan gi fuktskader i treverk som krever vedlikehold evt. utskiftningsbehov av enkelte vinduer. Tiltak er bedre ventilasjon av rommet eller utbedring av tetninger i karm/ramme. De originale vinduer på loft og kjeller er naturlig slitt, men av mindre betydning da dette ikke er primærdel.

Eksempel gammelt vindu m/enkelt sprosseglass

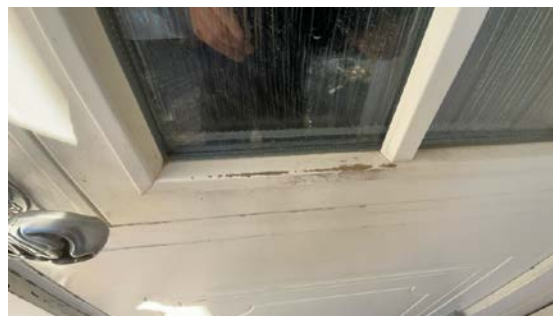
Utv. glasslist

- Dører må justeres.

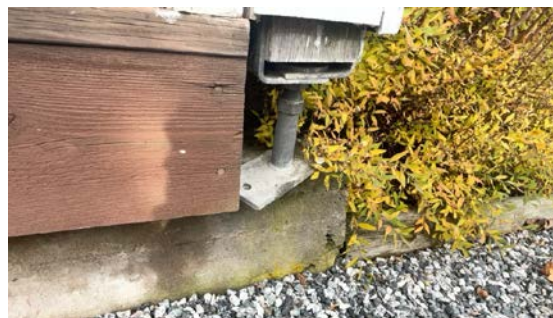
Fundament for overbygget entre har sprekk og søylesko er glidd noe av.

Søylesko glidd noe av for inngangsparti

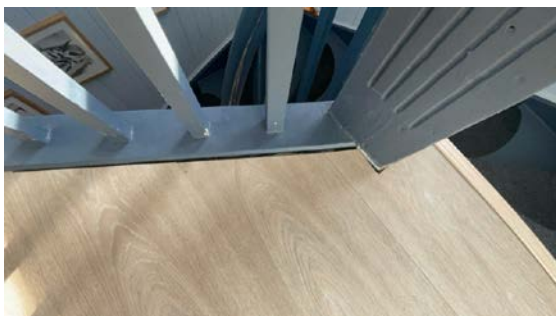
Manglende list

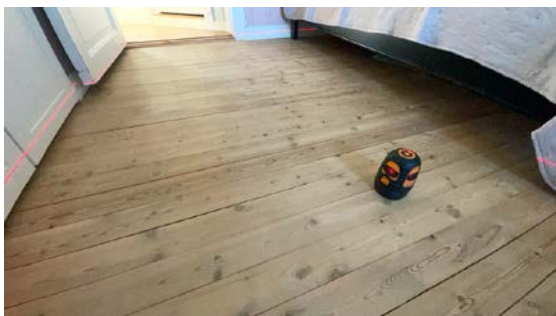
Kontrollmålt spisestue med høydeavvik på ca. 3,5cm fra pipe til ca midt på gulvet. Kontrollmålt tilbygget kjøkken innenfor tolleranser (en lokal stigning mellom dør trapperom til dør stue på 1,5cm). Kontrollmålt soverom med 5cm høydeavvik på kort avstand under 2m (stiger mye mot dør). Kontrollmålt soverom 2 med over 6cm helning fra pipe og ut i rommet.

- Målt høydeforskjell på mellom 10 - 20 mm innenfor en lengde på 2 meter. Tilstandsgrad 2 gis med bakgrunn i standardens krav til godkjente måleavvik.
- Målt høydeforskjell på over 30 mm gjennom hele rommet. Tilstandsgrad 3 gis med bakgrunn i standardens krav til godkjente måleavvik.

**Kostnadsestimat: 10 000 - 50 000**

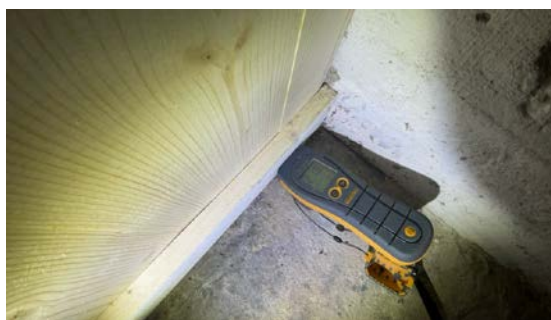
Påforingskonstruksjoner mot terreng i trapperommet, ellers åpne murkonstruksjoner. Det er foretatt hulltagning under trapp og det er påvist avvik i konstruksjonen. Fuktkvotemåling (vekt%) i konstruksjonen ble målt til 24.

- Det er gjennom hulltaking påvist høyt fuktnivå inne i trekonstruksjonen i hulltakingen, men ikke påvist fuktskader i dette området. Høy luftfuktighet kan over tid føre til muggvekst eller sverting av materialer. Samtidig kan materialer og konstruksjoner bli ødelagt.
- Det er påvist indikasjoner på noe fuktgjennomtrenging i kjellergulv.
- Det er påvist indikasjoner på noe fuktgjennomtrenging inn i kjellermur.

24 vekt% betegnes som fuktig treverk og det er påvist plast i vegg mot terreng. Dette er feil iht. dagens byggdetaljer (skal ikke være fuktsperre i vegger hvor over halvparten er nedgravd mot terreng), men vært ulik praksis igjennom årene. Det er litt saltutslag og forhøyninger ved fuktsøk i nedkant vegg og gulv. Dette er nokså vanlig for bygningstypen og kan i tillegg til fuktvandring i vegg skyldes kapilærsug fra grunn. Ikke kjeller under kjøkken og mulig støpt plate evt. er et kryperom uten tilkomst her,

22vekt% ved måling av treskillevegg mot betonggulv/mur-yttervegg

- Det påviste fuktnivå gir grunn til å overvåke konstruksjonen jevnlig for å se utvikling over tid, og eventuelt foreta tiltak for å unngå fuktskader.

Mtp. de åpne murkonstruksjonene vurderes ikke dette spesielt kritisk, og tiltak slik det fremsto befaringen er å holde under observasjon og opprettholde god ventilering. Imidlertid er påforingskonstruksjon i trapperom av treverk som er et organisk materiale som kan ta skade og det anbefales dette fjernes for å forhindre dette.

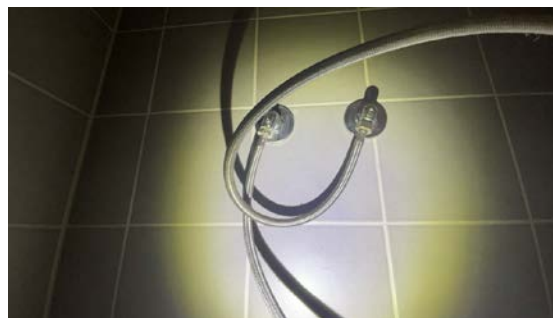
Ikke synlig tettelsesringer (da det er avdekninger på rør)

- Overvåk tilstanden jevnlig. For å få tilstandsgrad 0 eller 1 må slukløsningen skiftes ut og sannsynligvis må også membransjiktet skiftes/utbedres. Det er imidlertid vanskelig å si noe om tidspunktet for når dette er nødvendig.

Innhent dokumentasjon på utførelse om mulig (spesielt mtp. overgang membran/sluk)

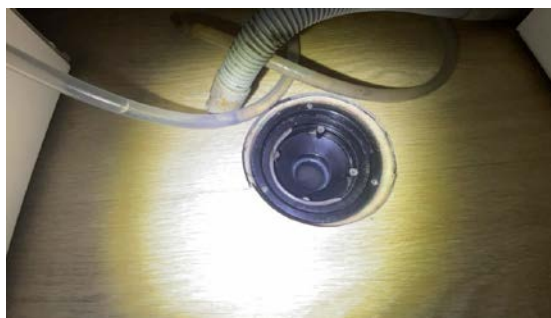
Sluk

For TG1/TG0 kreves at rommet oppbygges på nytt med tettesjikt (samt nytt sluk) i våtsonene uten motfall. Hele gulvet, overgang gulv/vegg og evt. bak plassering for vaskekar (om dette etableres). Det må etableres forsert ventilasjon. Estimert er satt for nytt gulvbelegg, sluk og forsert avtrekk.

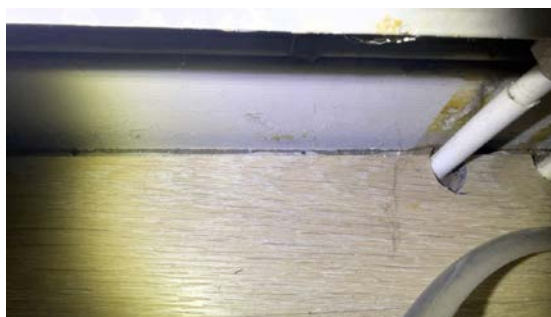
Tettesjikt/belegg under vinylplank stopper ved fotlist

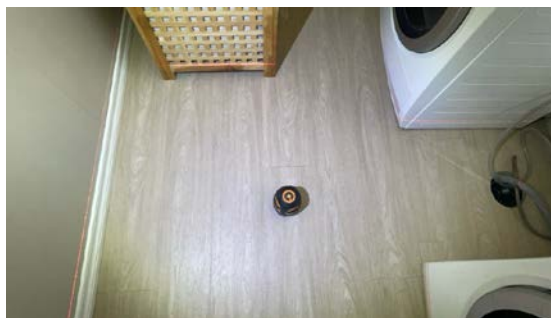
Fallnivellering- målt 2cm motfall til sluk på kortere avstand,

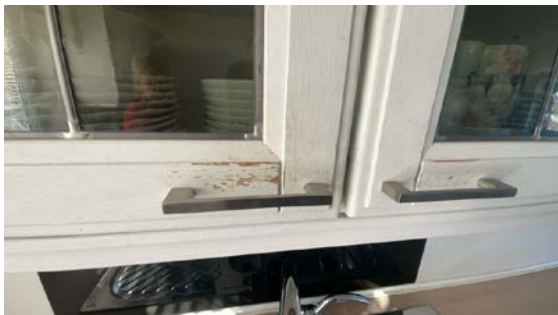
Eksempel bruksslitasje

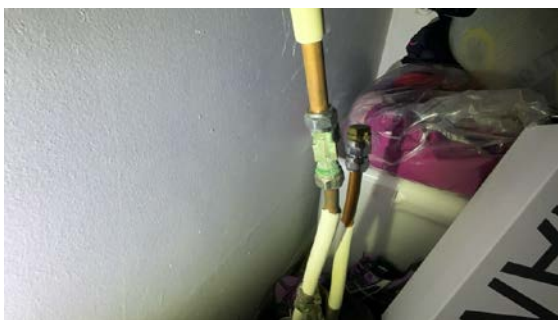
Irret rørkobling vaskerom

- Det er ikke behov for utbedringstiltak siden anlegget fungerer i dag, men ut ifra alder kan skader plutselig oppstå på eldre anlegg.
- Det bør foretas tiltak på anlegget som sikrer bedre løsning på eventuelt lekkasjevann fra rør i rør system.

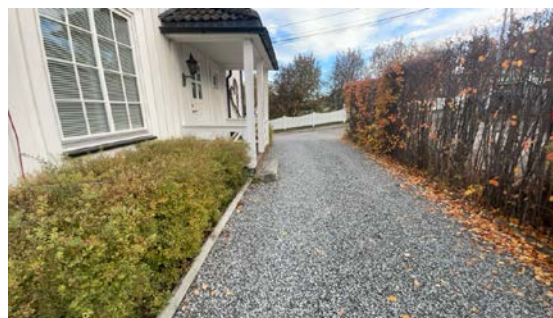
Ikke spesielt fall fra boligen, men eier opplyser et dreneringsrør er lagt i hekken for bortledning av overflatevann.

Ideelt sett bør det 3m ut fra bygningen være godt fall ifra for å senke belastning av overflatevann mot muren. Terrengjusteringer bør vurderes, men kan være vanskelig mtp. topografien i området.

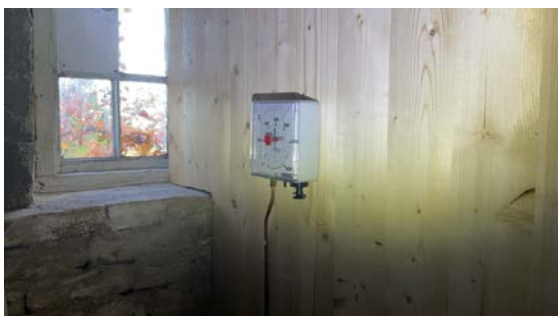
Det er oljetank av ukjent type.

- Ytterligere kontroll må foretas.
