Vefsnvegen 531, 8658 MOSJØEN

Småbruk - Unik eiendom - Bolig, fjøs (delvis innredet), stabbur og uthus - Ca. 6,2 km. fra Mosjøen sentrum

Oppdragsnr.: 1801240009

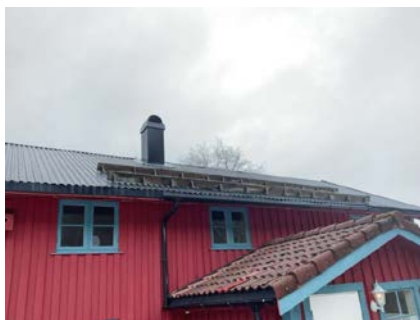
- Det mangler snøfangere på hele eller deler av taket, noe som var krav på byggemeldingstidspunktet.
- Det er ikke tilfredsstillende bortledning av vann fra taknedløp ved grunnmur.
- Det er avvik:

Manglende takrenner på hovedtak.

Takrenner og nedløp må monteres

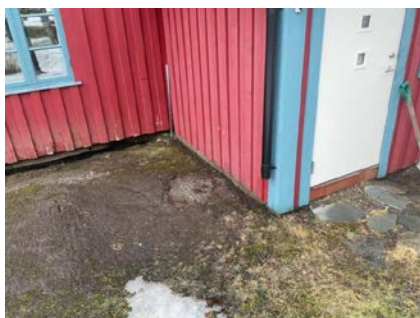
Ingen overløpsør for bortledning av takvann.

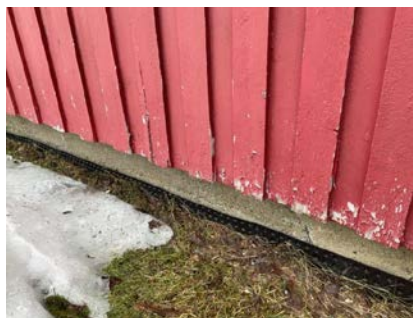
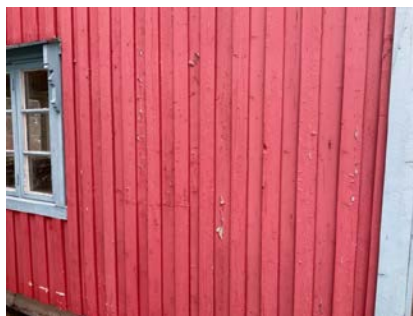
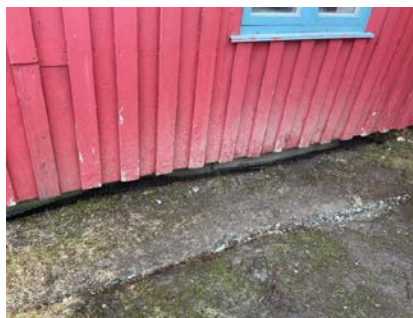
Veggkonstruksjon

- Det er påvist spredte råteskader i bordkledningen.
- Det er ingen lusing/musebånd i nedre kant av konstruksjon.

- Musebånd/lusing må etableres.
- Råteskadet trekledning må skiftes ut.

Kledningen må skrapes og oppmales.

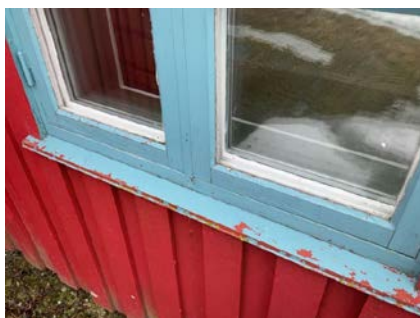
- Det er påvist at enkelte vinduer er vanskelig å åpne/lukke.
- Karmene i vinduer er slitte og det er sprekker i trevirket.

Eldre karmner på vinduer.

Vinduer må på sikt påberegnes utbyttet.

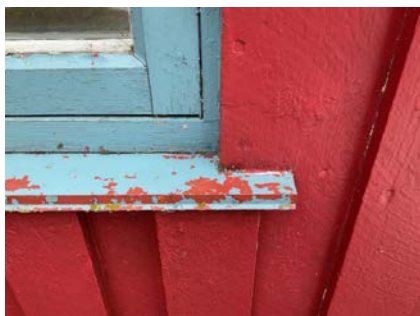
Ingen etablert dryppnese rundt vinduer.

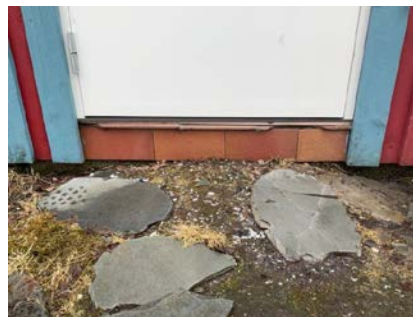
Det er ikke montert beslag i underkant av dør.
Døra er noe utsvelt i nedre kant og har en del riper på overflater.

Manglende beslag under døra.

Beslag under døra bør monteres

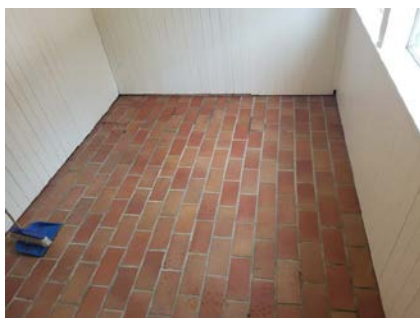
- Målt høydeforskjell på over 20 mm innenfor en lengde på 2 meter. Tilstandsgrad 3 gis med bakgrunn i standardens krav til godkjente måleavvik.
- Målt høydeforskjell på over 30 mm gjennom hele rommet. Tilstandsgrad 3 gis med bakgrunn i standardens krav til godkjente måleavvik.

Totalt planavvik ca. 40 mm. Planavvik med radius på 2 meter ca. 30 mm.

Gulv i vindfang.

- For å få tilstandsgrad 0 eller 1 må høydeforskjeller rettes opp. Ytterligere undersøkelser må foretas for å få kartlagt omfanget for utbedring.

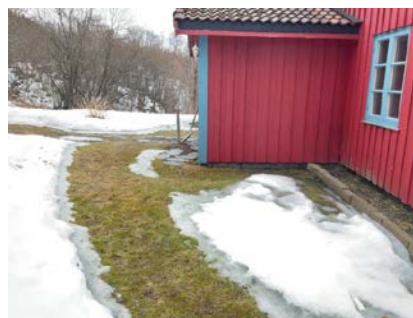
Inngangsparti med kryperom under bjelkelag.

- Om mulig bør det forsøkes etablert adkomst til krypkjeller slik at den kan inspiseres. Dette er en utsatt konstruksjon.

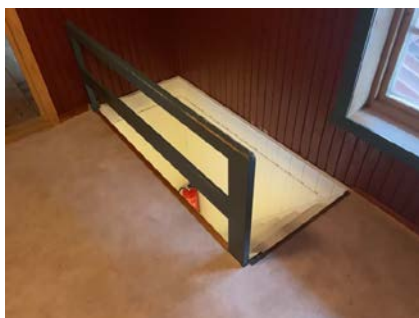
Store åpninger i rekkverk i loftsgang mot trappestikk må utbedres etter gjeldende forskrift.

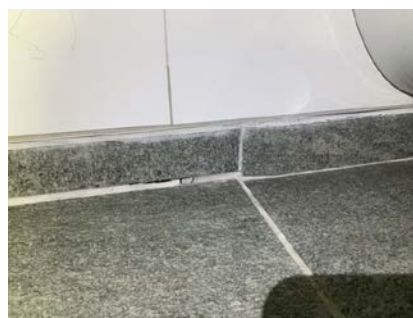
- Det er påvist at flisfuger har riss/sprekker.
- Det er påvist avvik i fallforhold til sluk i forhold til krav i forskrift på byggetidspunktet.
- Det er mulighet for at det kan forekomme vannlekkasje på våtrommet hvor vann ikke vil gå til sluk.
- Det er påvist at noen fliser har bom (hulrom under).
- Målinger viser at det ikke er fall til sluk (motfall).

Utett silikonerer ved gulv.

Silikonering i overgang gulv-vegg må byttes ut.

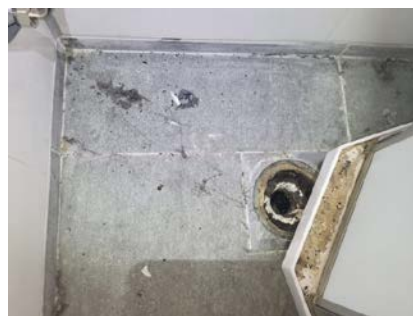
Spor av mus under kabinett.

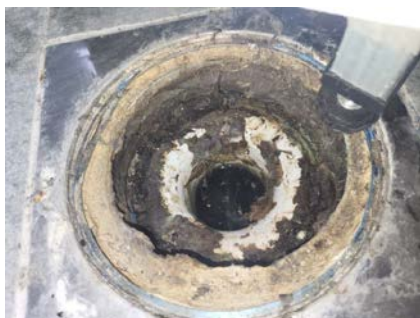
Plastsluk.

- Innhent dokumentasjon, om mulig.

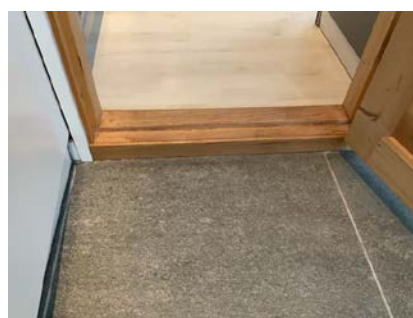
Ingen tilluft til badet.

- Det bør etableres tilfredsstillende tilluft til våtrom f.eks. luftespalte ved dør e.l.

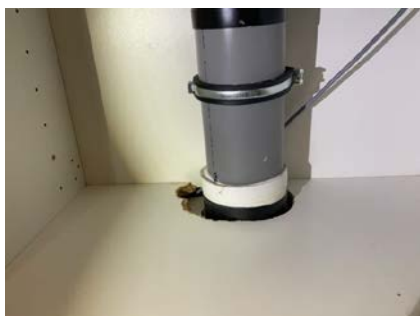
Ufagmessig utførelse av hull for ventilasjonsrør.

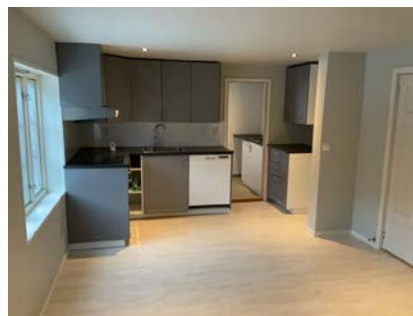
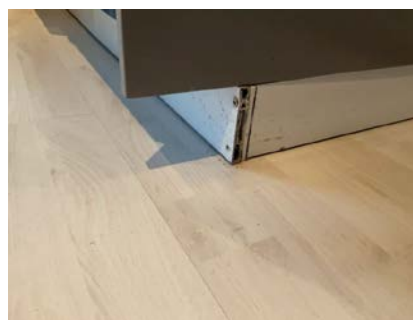
Manglende arbeid på sokkel under innredning.

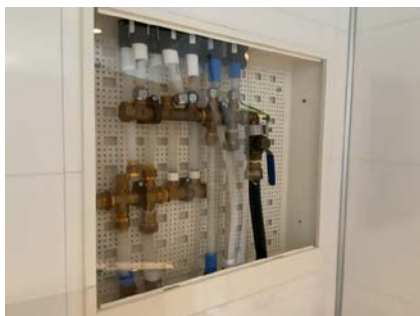
- Det er påvist at eventuelt lekkasjevann fra rør i rør system ikke ledes til sluk eller annen kompensere løsning.
- Det er påvist ufagmessig utførelse av vannledninger.

Rørskap på bad.

- Anlegget bør sjekkes av fagperson.

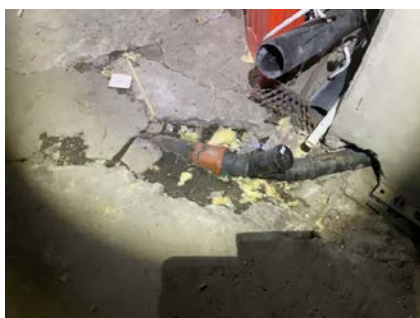
Avløpsrør i kjeller.

- Anlegget bør sjekkes av fagperson.
- Skal avviket lukkes, må løsning på lufting av kloakk etableres.

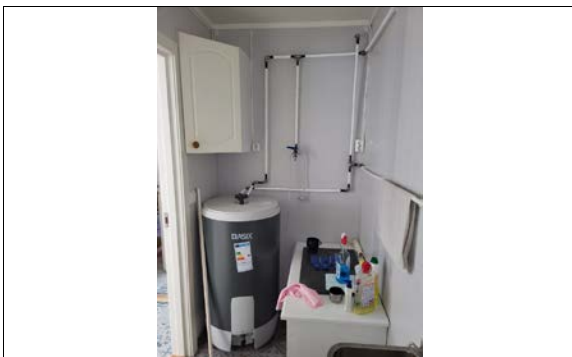
Fjøs, bereder plassert i 2. etasje.

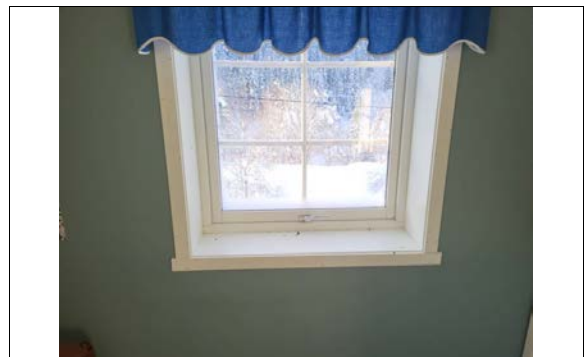
Fjøs, innsatt nye vinduer i 2. etasje på kjøkken.
