Vefsnvegen 531, 8658 MOSJØEN

**Småbruk - Unik eiendom - Bolig, fjøs (delvis innredet), stabbur og uthus - Ca. 6,2 km. fra Mosjøen sentrum**

# Småbruk - Unik eiendom - Bolig, fjøs (delvis innredet), stabbur, uthus

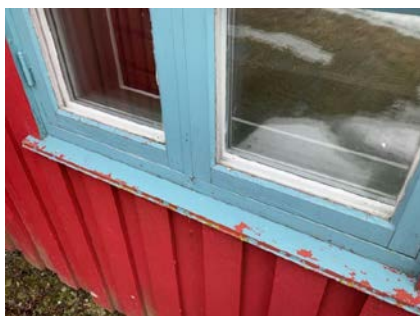
- Det er påvist at enkelte vinduer er vanskelig å åpne/lukke.
- Karmene i vinduer er slitte og det er sprekker i treverket.

Eldre karmner på vinduer.

Vinduer må på sikt påberegnes utbyttet.

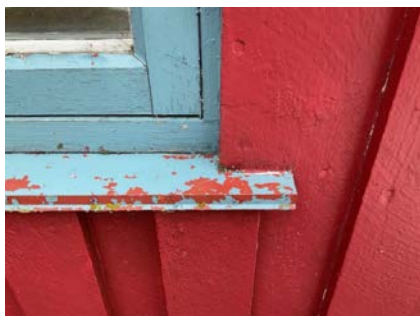
Ingen etablert dryppnese rundt vinduer.

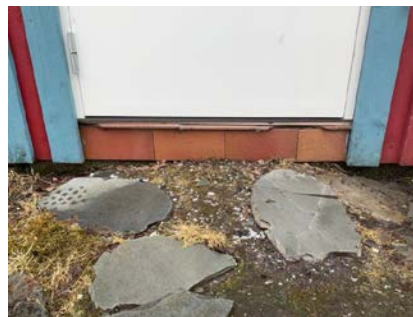
Manglende beslag under døra.

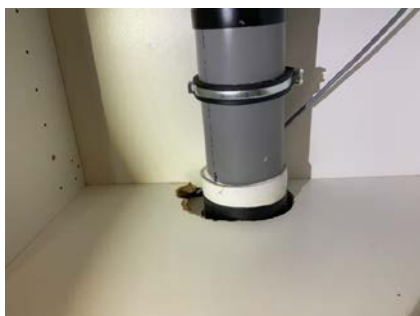
Ufagmessig utførelse av hull for ventilasjonsrør.

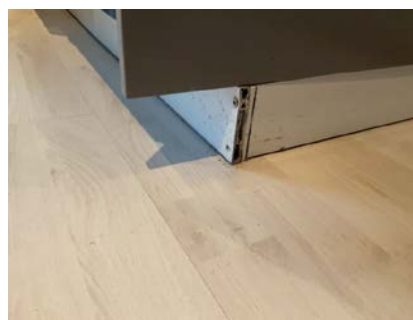
Manglende arbeid på sokkel under innredning.
