Vefsnvegen 531, 8658 MOSJØEN

**Småbruk - Unik eiendom - Bolig,  
fjøs (delvis innredet), stabbur og  
uthus - Ca. 6,2 km. fra Mosjøen  
sentrum**

**Oppdragsnr.:** 1801240009

# Småbruk - Unik eiendom - Bolig, fjøs (delvis innredet), stabbur, uthus

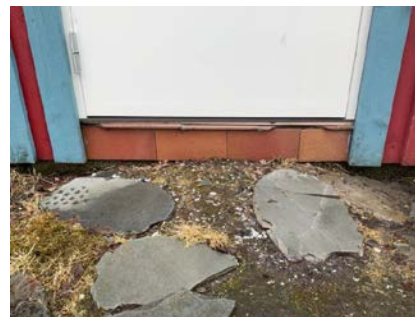
Det er ikke montert beslag i underkant av dør.  
Døra er noe utsvelt i nedre kant og har en del riper på overflaten.

Manglende beslag under døra.

Beslag under døra bør monteres

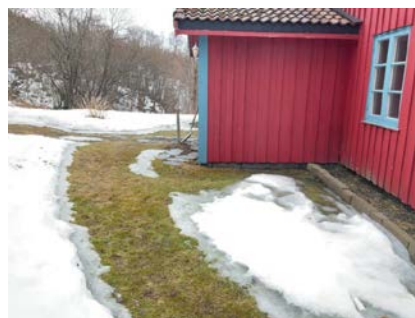
Inngangsparti med kryperom under bjelkelag.

- Om mulig bør det forsøkes etablert adkomst til krypkjeller slik at den kan inspiseres. Dette er en utsatt konstruksjon.

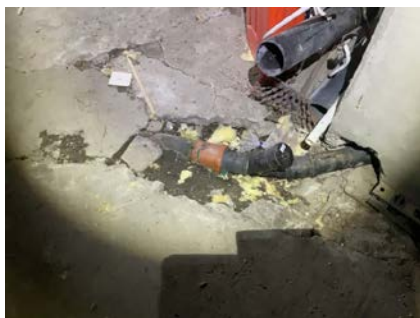
Avløpsrør i kjeller.
