# Tilstandsrapport

Enebolig

Vefsnvegen 531, 8658 MOSJØEN

Befaringsdato: 18.03.2026

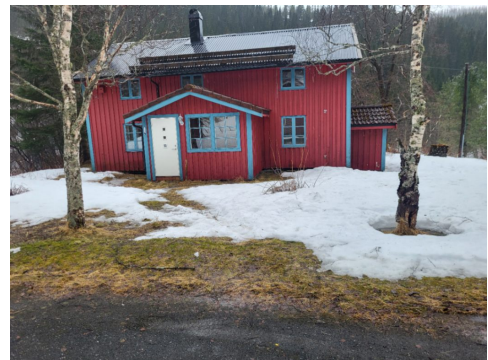
Plassbygde snøfingere på deler av taket.

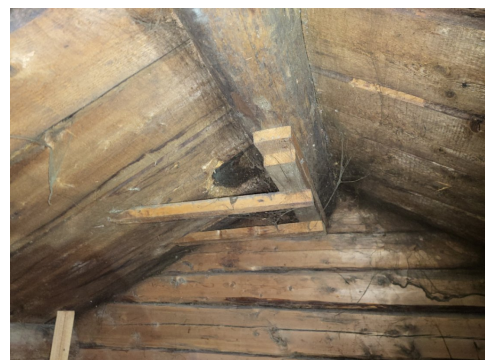
Takkonstruksjon mot sør.

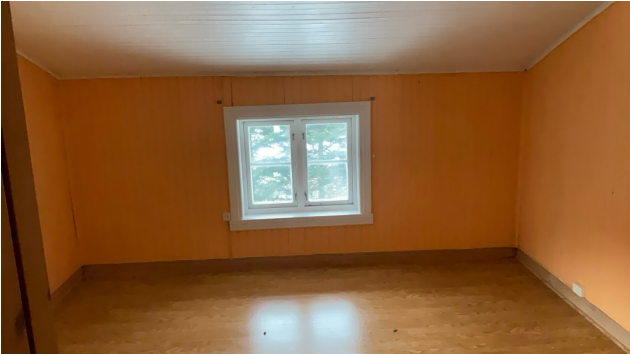
Ett soverom i loftetasje

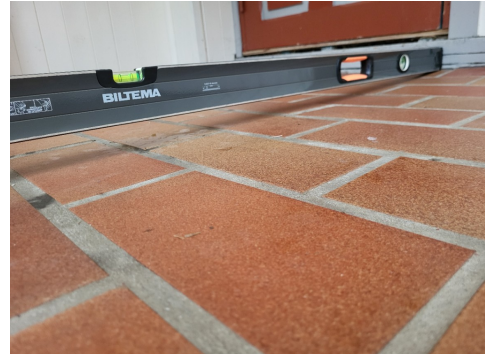
Skjevheter i gulv.

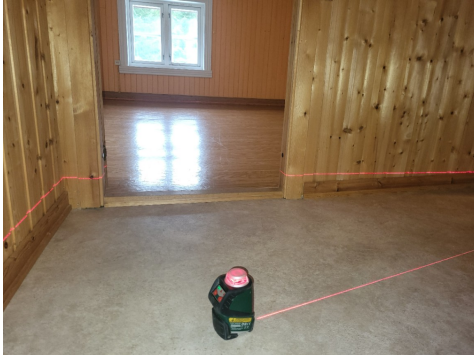
Skjevheter i gulv på loft.

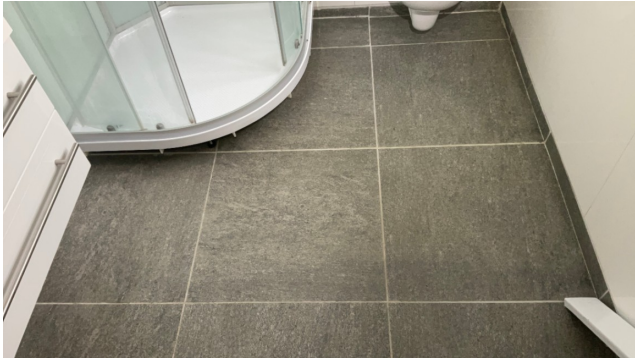
Fliser på gulv.

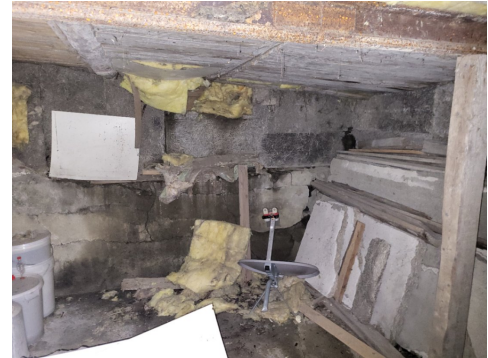
Grunnmur mot øst.

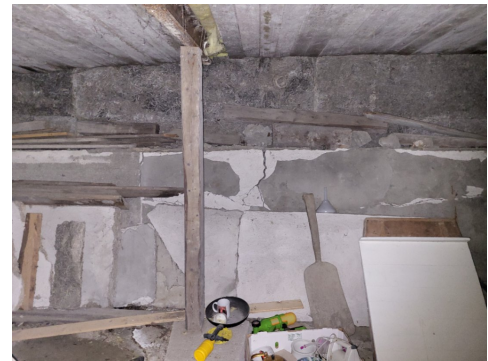
Konsekvensen av manglende utbedring er økt risiko for ytterligere setningsskader, fuktinntrengning og forringelse av bæreevnen, noe som kan medføre alvorlige skader på bygningen.

Grunnmur mot sør med trepillar som støtte under bjelkelag.

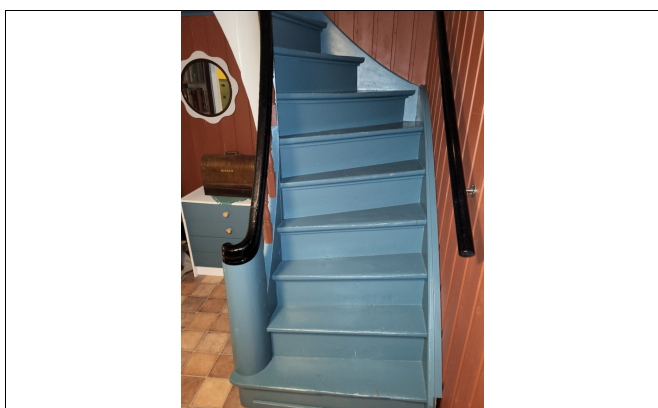
Innvendig trapp i fjøs.
