Vefsnvegen 531, 8658 MOSJØEN

**Småbruk - Enebolig med fjøs/
anneks, stabbur og uthus - Solrik
beliggenhet og nærhet til Mosjøen
sentrum**

Salgsobjekt: Småbruk
Eierform: Eiet
Byggeår: 1850
BRA-i/BRA Total 524/524 kvm
Tomtstr.: 9149 kvm
Soverom: 4
Gnr./bnr. Gnr. 99, bnr. 15
Oppdragsnr.: 1801240009

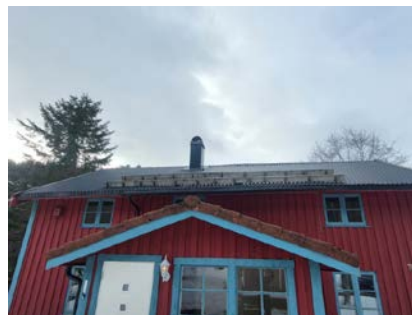
Plassbygde snøfangere.

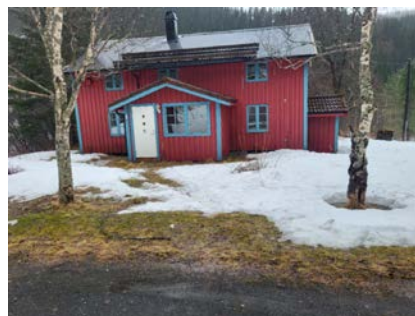
Plassbygde snøfangere på deler av taket.

Det bør monteres snøfangere på taket der dette mangler, for å redusere risikoen for personskade som følge av snø- og isras.

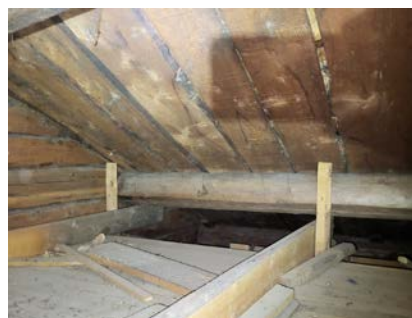
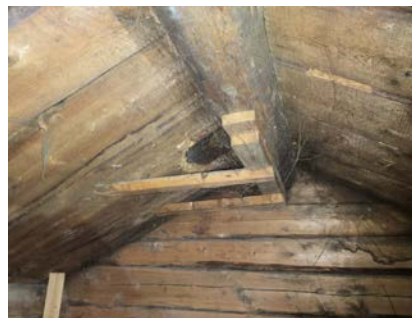
Takkonstruksjon mot sør.

Konsekvensen av at takkonstruksjonen er gjenbygget, er at det ikke er mulig å kontrollere oppbygging og utførelse uten inngrep i konstruksjonen. Dette medfører risiko for skjulte feil eller mangler som kan føre til skader over tid uten at dette kan avdekkes ved visuell befaring.

Det bør gjennomføres nærmere undersøkelser dersom det oppstår tegn til skade.

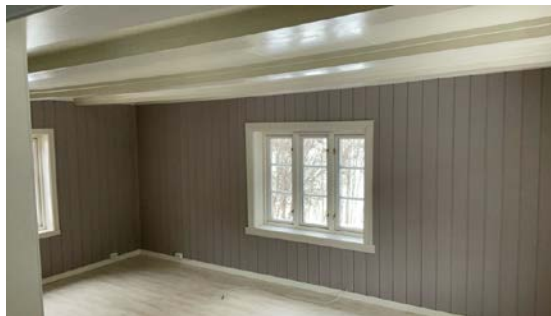
Stue hovedetasje

Skjevheter i himlingen i stuen og gulvet på loftet bør undersøkes nærmere for å avklare årsak og eventuelt behov for utbedring, da slike skjevheter kan indikere underliggende konstruksjonsproblemer og medføre økt risiko for ytterligere skader eller redusert brukskomfort.

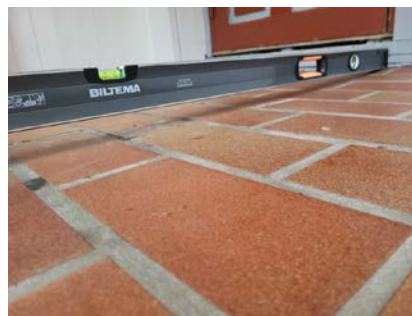
Skjevheter i gulv.

I kostnadsestimat er det kun medtatt pris for undersøkelser av evt. tiltak mot skjevheter.

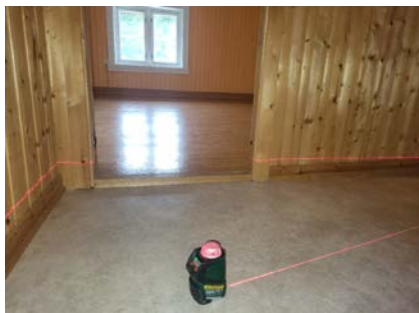
Skjevheter i gulv på loft.

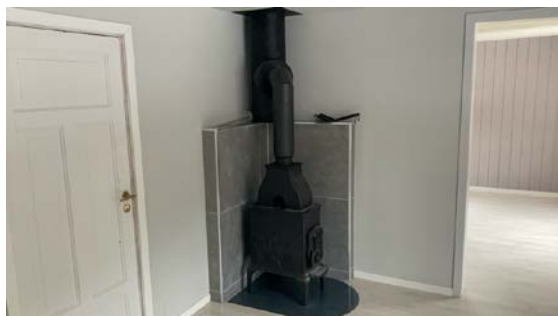
Boligen har isolert stålpipes og ny Jøtul etasjeovn plassert i kjøkken.

vedovn i kjøkken.

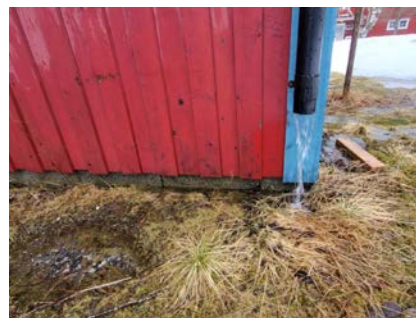
- Det er ikke adkomst til krypkjelleren og den er ikke undersøkt innvendig. Kryp kjeller regnes for å være en risikokonstruksjon som er utsatt for fukt- og råteskader i bunnsvill, trebjelkelaget og andre tilstøtende konstruksjoner, på grunn av fuktighet fra grunnen og kondensering ved temperaturforskjeller. Selv om det ikke er avdekket tegn på skader, betyr ikke dette nødvendigvis at det ikke foreligger skader i eller i forbindelse med krypkjelleren.

Manglende inspeksjonsmulighet medfører økt risiko for skjulte fukt- og råteskader i bunnsvill, trebjelkelag og tilstøtende konstruksjoner, noe som kan føre til omfattende skader og kostnader dersom forholdene ikke avdekkes og utbedres i tide.

Vindfang er oppsatt med krypkjeller.

Krypkjeller fundamentert på lettklinker.

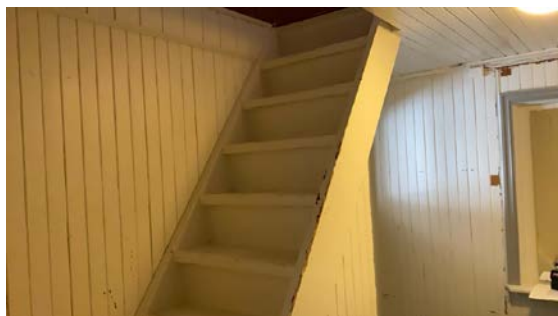
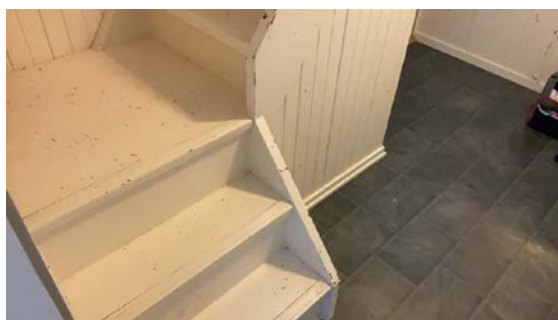
Trappen er svært bratt og har en stigningsvinkel som avviker betydelig fra anbefalingene, noe som øker risikoen for fall og gjør trappen lite egnet mellom boligrom. Utbedring bør vurderes for å bedre sikkerheten.

Slitasje i trinn.

Det bør utføres vedlikehold eller utbedring av slitte trappetrinn for å redusere risikoen for snubling og fallskader.

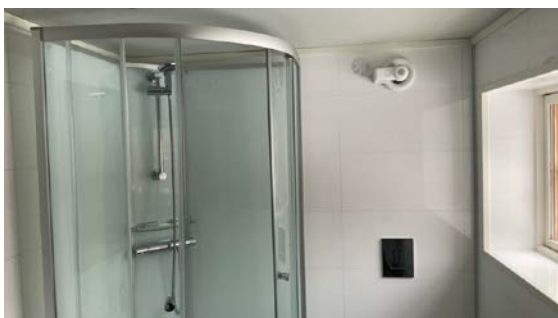
Baderomsplater på vegg.

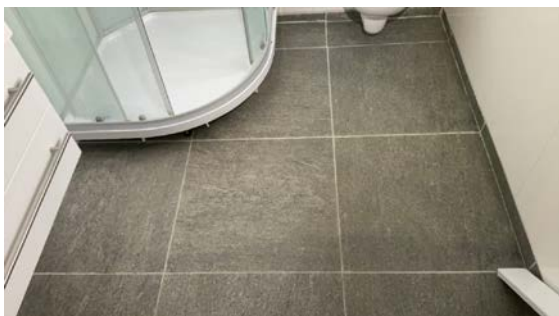
Fliser på gulv.

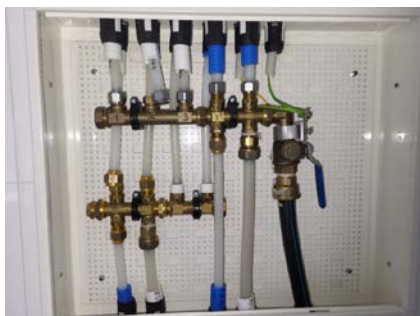
- Det er påvist at eventuelt lekkasjevann fra rør i rør system ikke ledes til sluk eller annen kompensereende løsning.
- Det er påvist ufagmessig utførelse av vannledninger.
- Mer enn halvparten av forventet brukstid er passert på innvendige vannledninger.

Rørskap på bad.

Det bør etableres en løsning som sikrer at eventuelt lekkasjevann fra rør-i-rør-systemet ledes til sluk eller annen forsvarlig avrenning, for å redusere risikoen for fuktskader i konstruksjonen.

Ufagmessig utførelse av vannledninger bør utbedres av fagperson for å sikre forskriftsmessig og trygg vannforsyning, samt redusere risikoen for lekkasjer og følgeskader.

Siden mer enn halvparten av forventet brukstid på deler av innvendige vannledninger er passert, bør det vurderes utskifting eller nærmere kontroll for å unngå plutselige skader og vannlekkasjer.

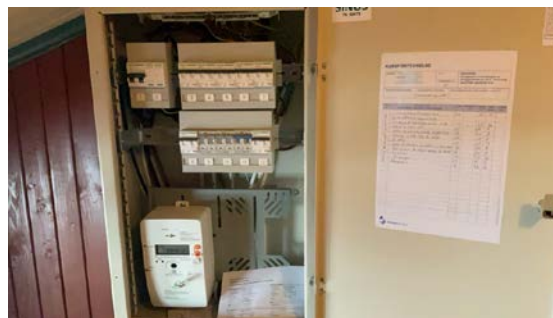
El.skap.

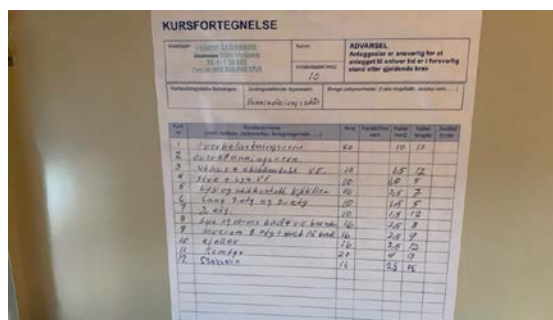
Kursoversikt.

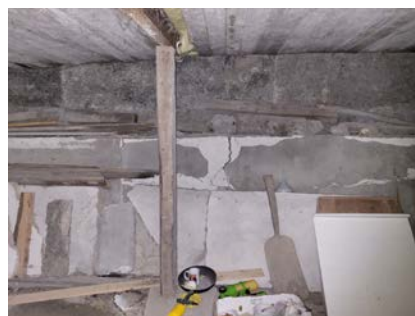
- Det er registrert skråriss som er symptom på setninger.
- Grunnmuren har sprekkdannelser.
- Det er registrert setningsskader/store riss/sprekker.

Grunnmur mot sør og vest har skjevheter med store sprekker.

Grunnmur mot sør med tretpilar som støtte under bjelkelag.

Sprekker i muren bør pusses, muren bør slemmes, og grunnmursplast bør festes til grunnmuren.

Grunnmuren bør graves opp på utsiden for nærmere kontroll, og det bør utføres grundig vurdering av setningsskader og sprekker. Samtidig må dreneringen kontrolleres og eventuelt byttes ut.

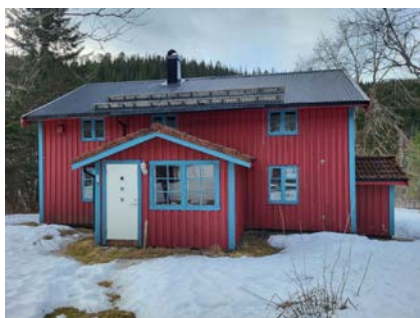
Tomten var ved befaring delvis dekket av snø.

Terreng bør planeres slik at det etableres tilstrekkelig fall bort fra grunnmuren, minimum 1:50 over minst 3 meter. Dette bør gjøres for å redusere risikoen for vannansamlinger mot bygget, som kan føre til fuktskader på grunnmur og konstruksjon.
