# Tilstandsrapport

Enebolig

Grandalsveien 64, 3750 DRANGEDAL

Befaringsdato: 12.08.2025

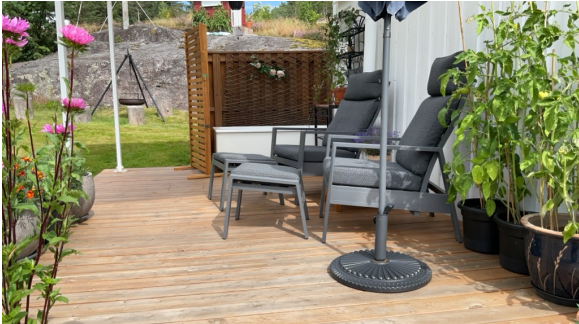
### Vurdering av avvik:

- Rekkverk må monteres for å lukke avviket.

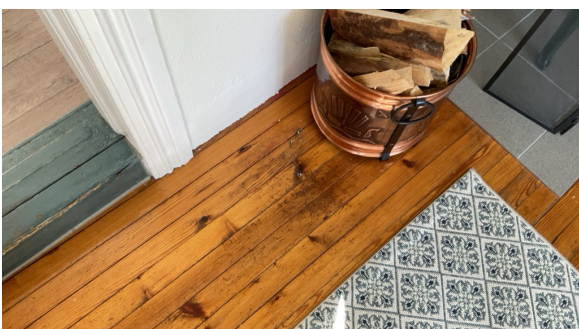
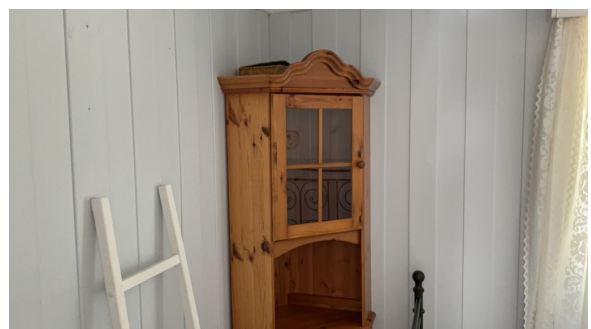
## TG 1 Overflater

Innvendige overflater har varierende alder og slitasjegrad. Behovet for oppussing vil i stor grad vil være påvirket av personlig smak og ønsker.

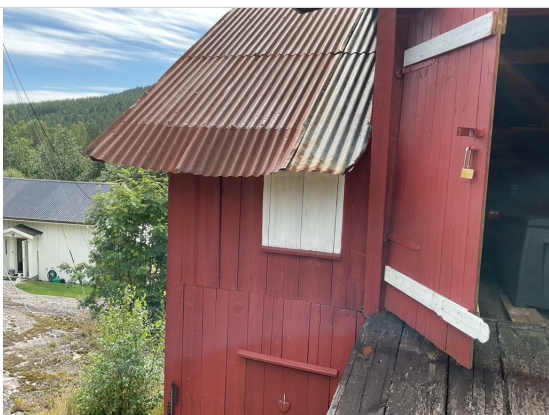
Bygningen er nærmest kondemnabel.

Bygget er ikke tilstandsvurdert ihht Forskrift til avhendingslova og NS3600. Dette er kun en enkel beskrivelse.
