# Klåvsteinane 43

## 4324 SANDNES

### Tilstandsrapport

### Eierskifte

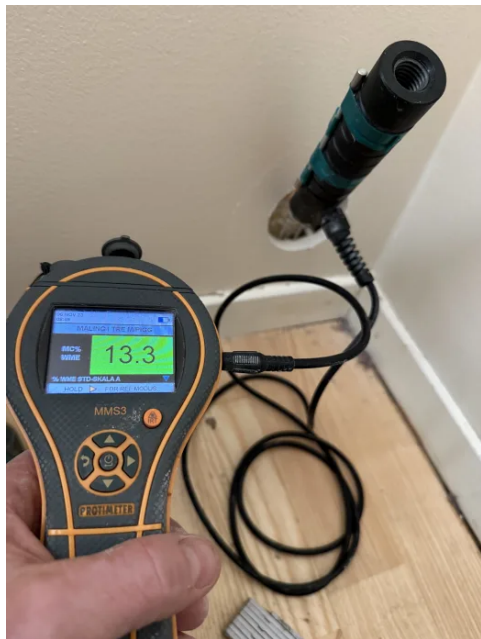
## 6.4 Rom under terreng

Det er foretatt hulltaking i nedre del av vegg i innvendig hjørne soverom i underetasje, det ble ikke registrert fukt. Påførede yttervegger og oppforede gulv i kjeller kan være en risikokonstruksjon, fukt kan skyldes kondens, at grunnmuren transpoterer fukt eller svikt i utvendig fuktbeskyttelse/drenering.

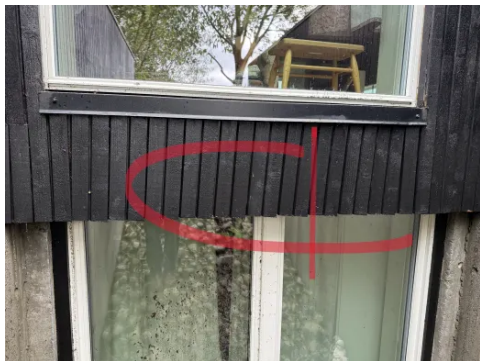
Tak over utv. bod, nedbrytning/råte i kledning yttervegg.

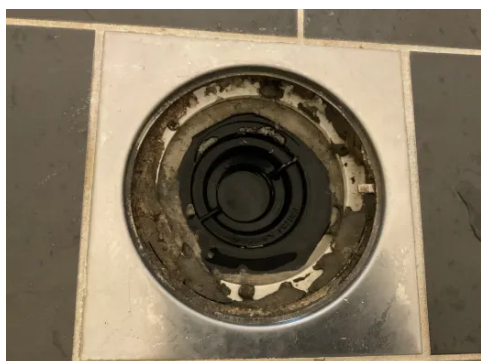
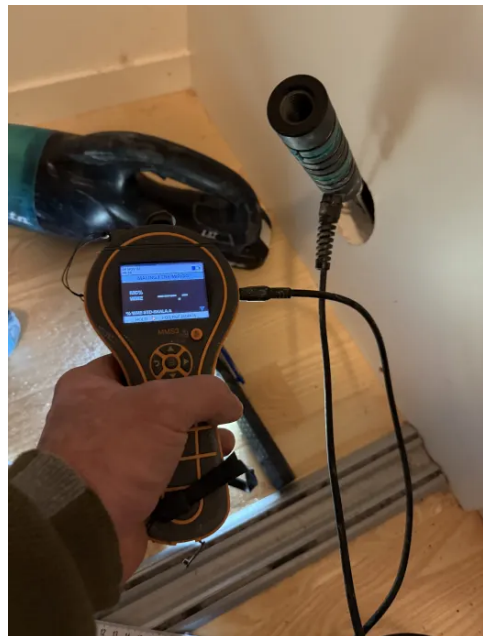
## 6.23 Våtrom: Vaskerom 1.etasje

Er det påvist tegn til kondensdannelse (fukt) ved gjennomføringer i vegg/tak mot kald sone? Nei

Er det registrert riss, sprekker i fuger, bom (hulrom) under flis? Nei
