Klávsteinane 43, 4324 SANDNES

| Tilstandsrapport ..... | 45 |

# Klåvsteinane 43 4324 SANDNES

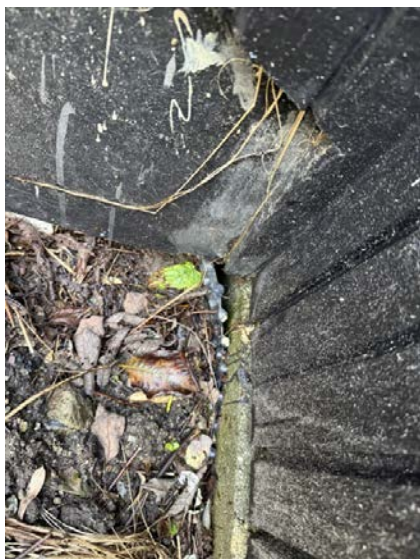
### 6.1 Drenering

Terrengforholdet fører til at overflatevann kan ledes inn mot boligen. Grunnmursplast er stedvis ikke synlig avsluttet med klemlist i toppen. Dette kan føre til at regnvann trenger inn mellom grunnmur og grunnmursplast. Fukt transporteres nedover grunnmuren og legger seg på innsiden av grunnmurens nedre del og vises gjerne som saltutslag. Kan forårsake fukt i nedre del av yttervegger i kjeller om disse er påforet og kledd. Antatt normal slitasje på drens fra byggeåret, bør spyles/vedlikeholdes med jevne mellomrom (ca hvert 10 år). Normal tid før vedlikehold av drenssystem med drensledninger er 1 - 5 år. Normal tid før utskifting av drenssystem med drensledninger er 20 - 60 år.

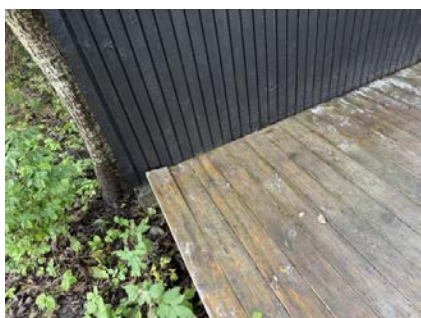
## 6.5 Balkong, terrasse, platting

Overflatebehandling må påregnes.  
TG.3\_ Råte i håndrekke utvendig trapp påregnes skiftet ut estimert kostnad kr.3000,-

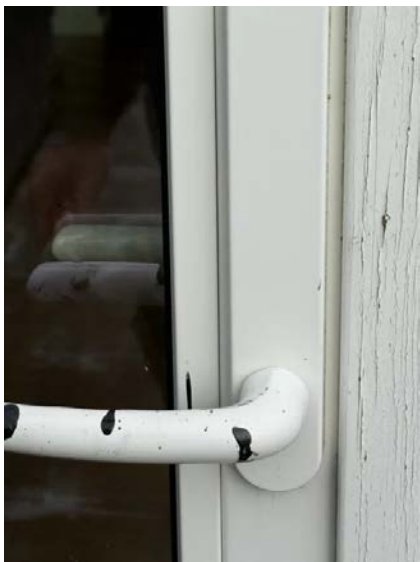
## 6.6 Vinduer og dører

Overflatebehandling/justeringer/smøring anbefales.  
Normal tid før utskifting av tredører og aluminiumsdører er 20 - 40 år.  
Normal tid før kontroll og justering av tredører er 2 - 8 år.  
Normal tid før utskifting av trevindu er 20 - 60 år.  
Normal tid før kontroll og justering av vinduer, hengslede er 2 - 8 år.

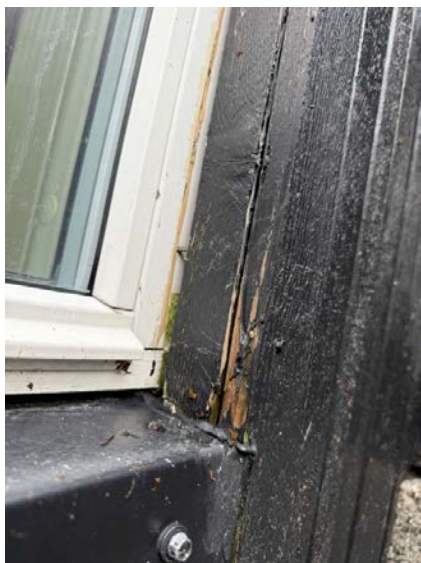
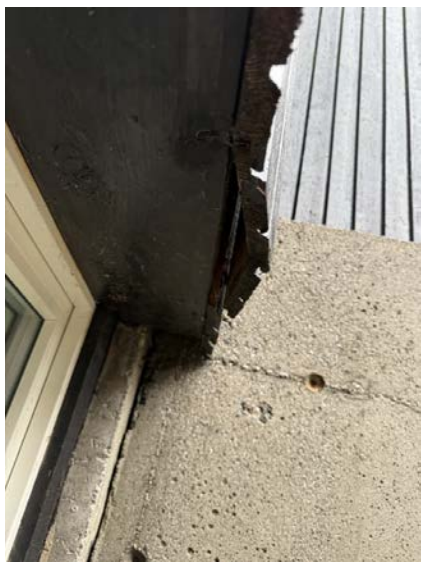
## 6.7 Yttervegger

Kledning buller/løsner.

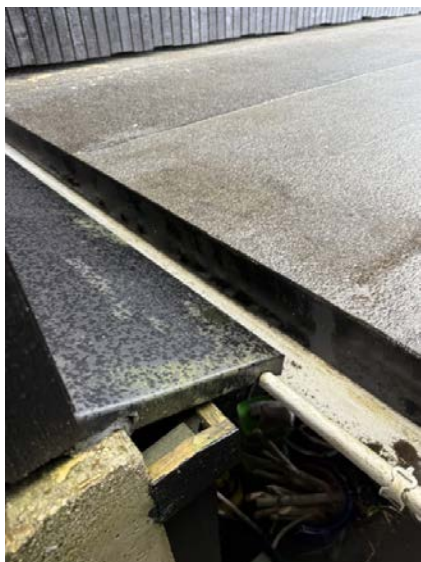
Utett overgang.

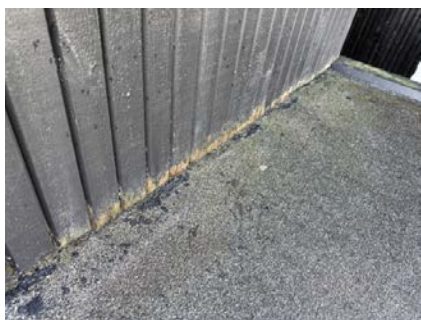
Tak over utv. bod, nedbrytning i kledning yttervegg.

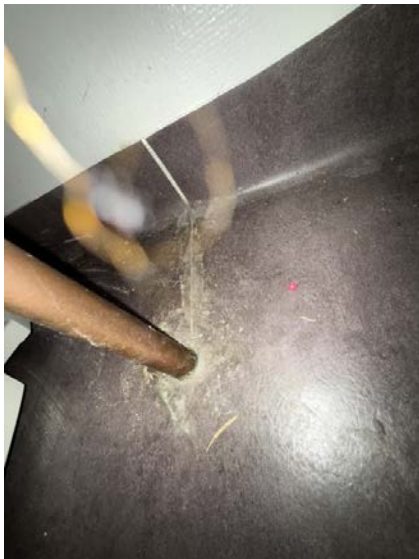
## 6.26 Øvrig: Bod/teknisk rom

Bod/teknisk rom.  
Belegg på gulvet mate strie på vegg.  
Utstyr: Sikringsskap, bereder, samleskap, motor til ventilasjon.

Tiltak: påpekte forhold anbefales utbedret for å ivareta vannsikkerhet, slik at evt. lekkasje vann ikke spredes utover.

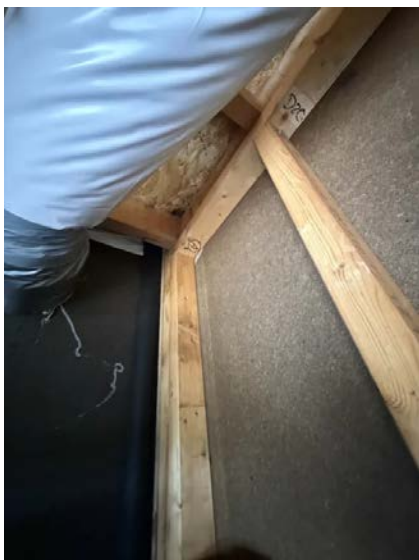
## 6.27 Øvrig: Utvendig bod

- Fuktskade bod dør, rust i hengsler/beslag og lås mekanisme

TG.3 tegn etter lekkasje i tak ved innvendig hjørne OSB plate.

Tilstand taktekning, lekkasje anbefales nærmere undersøkt/utbedret.
