Tilstandsrapport

Enebolig

Åssvingen 11 , 7350 BUVIKA

Befaringsdato: 17.03.2026

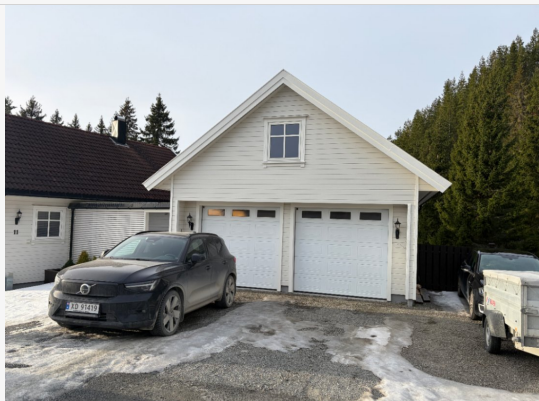
Garasje

Det ble ikke registrert tilstandsvekkelser/ skader som krever tiltak på befaringdagen. Bygget er ikke videre vurdert.
