Lågfjellet 47, 2430 JORDET

**Stor fritidseiendom med skjermet og god beliggenhet. Vedlikeholdt hytte med tregulv, vedovn og 3 soverom. Elbil-lader!**

## Nøkkelinformasjon

# Om eiendommen

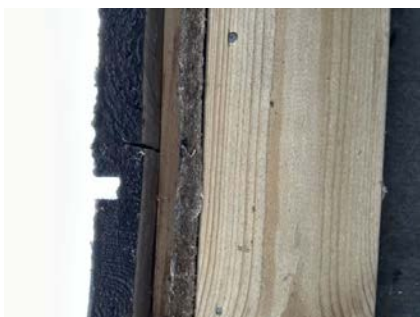
Det registreres manglende/dårlig lufting bak kledningen.

Det registreres manglende/dårlig lufting bak kledningen. Manglende eller dårlig lufting av kledning kan medføre fuktskader i veggen på grunn av sen uttørring av fukt i veggen som kan oppstå på grunn av inndriv av nedbør og kondensering.

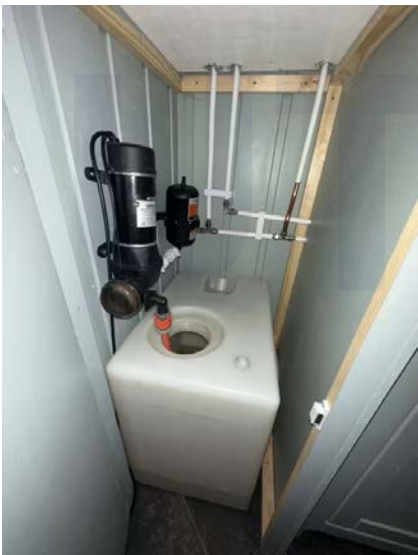
Viser plastdunk og vannpumpe i sanitærrom.

Ingen skader ble registrert. Anlegget er ikke funksjonstestet. Funksjon og tilstand må vurderes av fagmann.

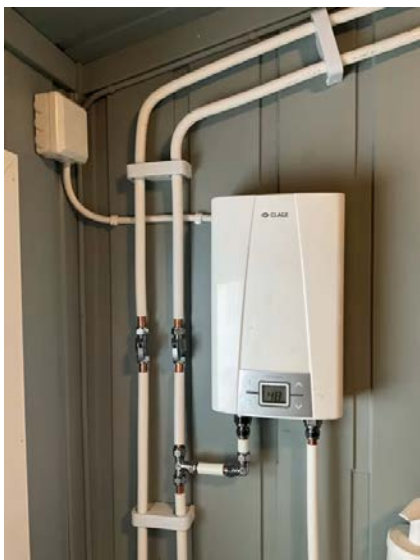
Bereder er plassert i rom uten sluk. Det er etablert rør fra trykkventil og til kum.

Det er ikke påvist tilfredsstillende el-tilkobling av varmtvannstank iht. gjeldende forskrift.

Viser bereder plassert på sanitærom for bruk internt i rommet.
