Lågfjellet 47, 2430 JORDET

Nøkkelinformasjon

Samlet vurdering

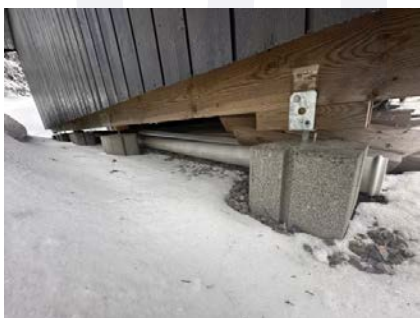
Viser fundamentering ved tilbygget del.

Påviste skjevheter grunnet teleproblematikk og mangelfull frostsikring.

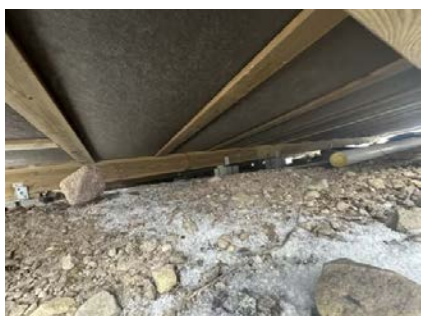
Stubbeloftshimling med vindspærreplater ved tilbygg.

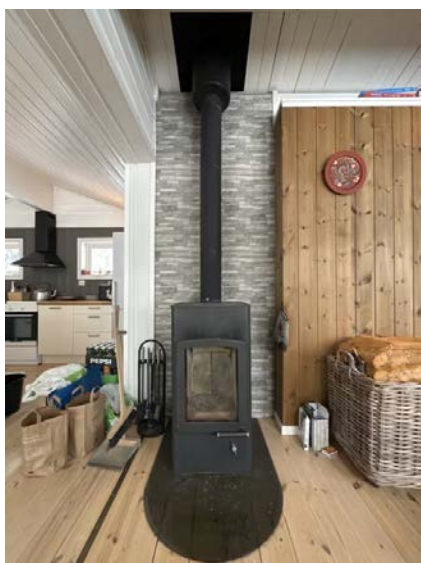
Viser ildsted montert i stue.

Type pipe	Stål
Innvendig stålpipeline. Brannmur forblendet med steinplater.	
Er det montert ildsted?	Ja
Type ildsted	Peis
Brannsikring med glassplate mot gulv.	
Er det påvist avvik ved ildsted/feieluke/sotluke i forhold til avstand brennbart materiale?	Ja
Skorstein over tak er inspisert fra:	Ikke kontrollerbart

Med bakgrunn i påviste avvik og for en vurdering av eventuelle tiltak anbefales en ytterligere kontroll av pipa/ildsteder utført av brann- og feiervesen.

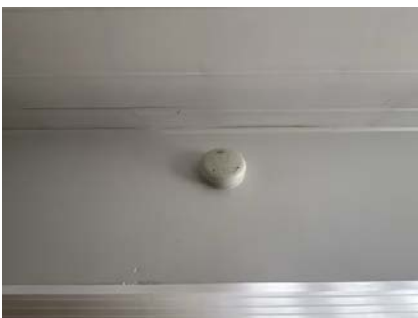
Viser brannvarsling montert på drager i stue.

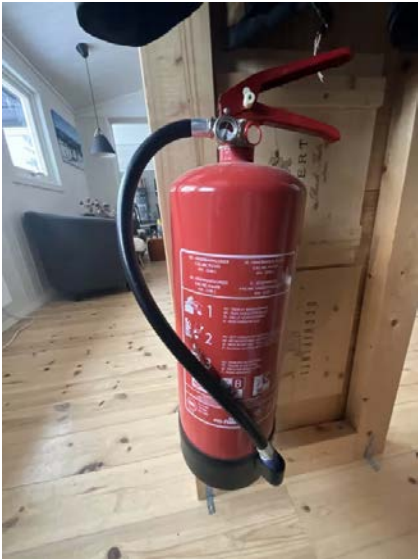
Viser brannslukningsapparat fra 2021.

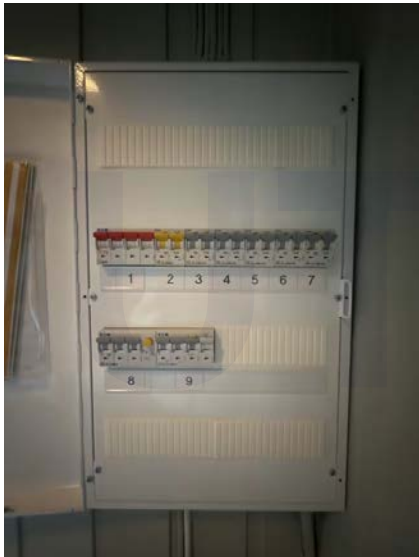
Viser sikringsskap på soverom.

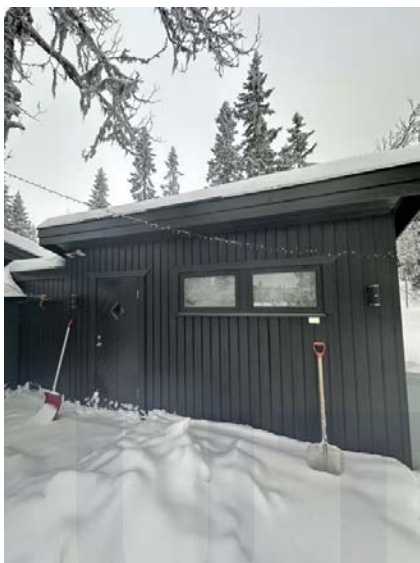
Viser boder med utvendig adkomst.
