Lågfjellet 47, 2430 JORDET

**Stor fritidseiendom med skjermet  
og god beliggenhet. Vedlikeholdt  
hytte med tregulv, vedovn og 3  
soverom. Elbil-lader!**

**Salgsobjekt:** Fritidseiendom  
**Eierform:** Eiet  
**Byggeår:** 1976  
**BRA-i/BRA Total** 75/89 kvm  
**Tomtstr.:** 2021.4 m<sup>2</sup>  
**Gnr./bnr.** Gnr. 51, bnr. 365  
**Oppdragsnr.:** 1211250009

| Tilstandsrapport ..... | 41 |

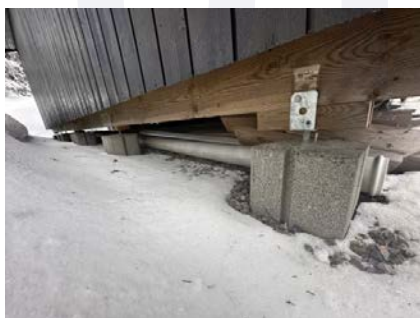
Viser fundamentering ved tilbygget del.

Påviste skjevheter grunnet teleproblematikk og mangelfull frostsikring.

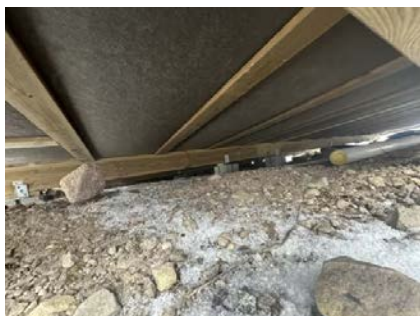
Stubbloftshimling med vindsperreplater ved tilbygg.

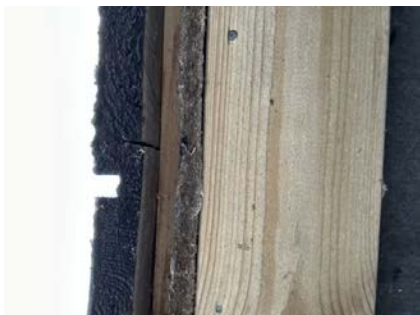
Det registreres manglende/dårlig lufting bak kledningen.

Det registreres manglende/dårlig lufting bak kledningen. Manglende eller dårlig lufting av kledning kan medføre fuktskader i veggen på grunn av sen uttørring av fukt i veggen som kan oppstå på grunn av inndriv av nedbør og kondensering.

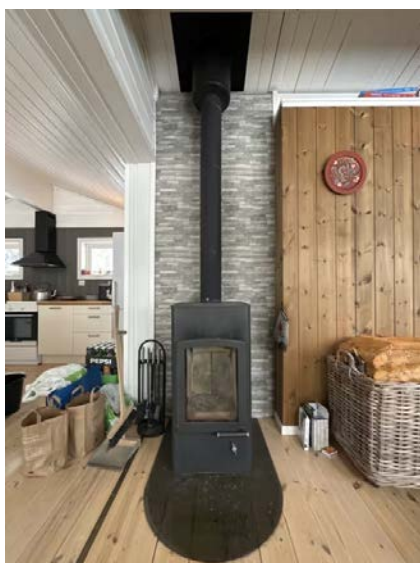
Viser ildsted montert i stue.

Med bakgrunn i påviste avvik og for en vurdering av eventuelle tiltak anbefales en ytterligere kontroll av pipa/ildsteder utført av brann- og feiervesen.

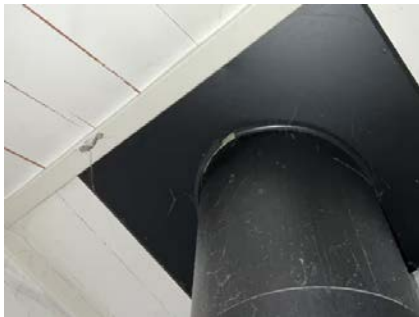
List rundt pipa må undersøkes.

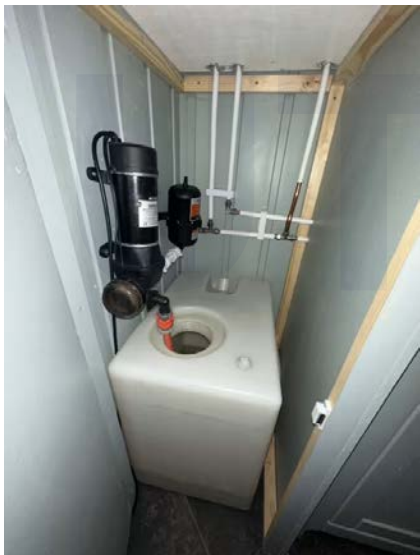
Viser plastdunk og vannpumpe i sanitærrom.

Ingen skader ble registrert. Anlegget er ikke funksjonstestet. Funksjon og tilstand må vurderes av fagmann.

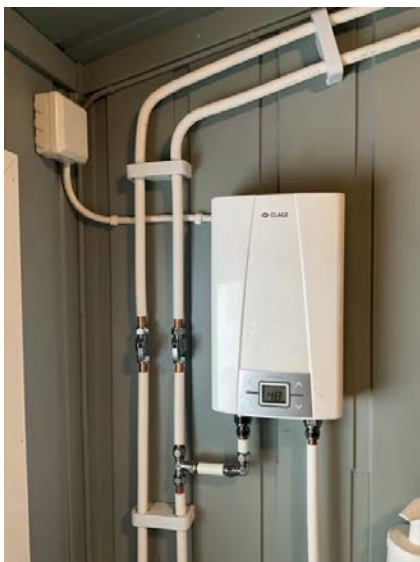
Bereder er plassert i rom uten sluk. Det er etablert rør fra trykkventil og til kum.

Det er ikke påvist tilfredsstillende el-tilkobling av varmtvannstank iht. gjeldende forskrift.

Viser bereder plassert på sanitærrom for bruk internt i rommet.
