Geminivegen 23D, 2165 HVAM

**NESKOLLEN | Rekkehus over 2 plan  
med en fin intern beliggenhet | 3  
soverom | 2 p-plasser | Terrasse |  
Drivhus**

Befaringsdato: 14.10.2025

# Tilstandsrapport

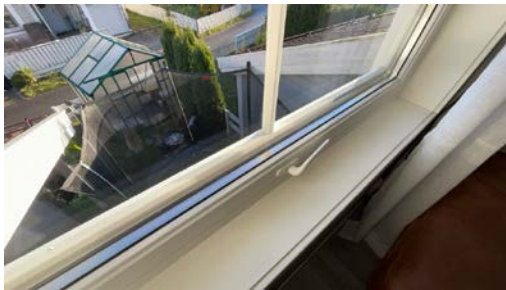
Det bør vurderes utskifting av vinduer med slitasje, da disse har begrenset isolasjonsevne og kan medføre energitap, trekk og økt risiko for lekkasjer.

Punkterte vinduer kan være vanskelige å oppdage, og manglende utskifting kan føre til ytterligere forringelse og økte vedlikeholdskostnader.

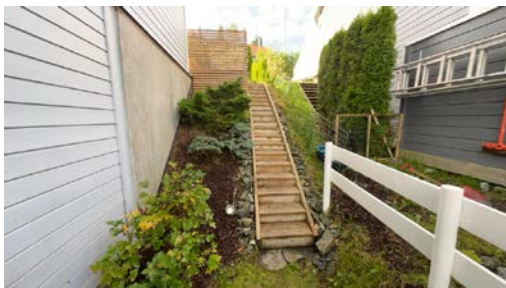
Konsekvensen av manglende rekkverk er økt risiko for personskader ved fall.

**Kostnadsestimat: 10 000 - 50 000**

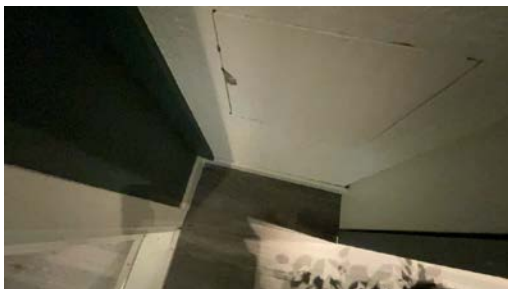
Manglende tiltak medfører økt risiko for brann og alvorlige konsekvenser ved eventuell pipebrann.

**Kostnadsestimat: 10 000 - 50 000**
