# Tilstandsrapport

Rekkehus

Geminivegen 23D, 2165 HVAM

Rapportdato: 17.10.2025

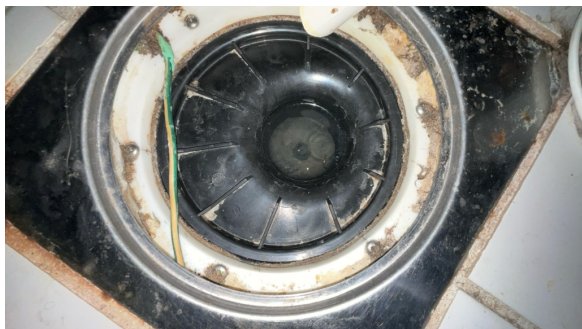
Manglende dokumentasjon og utilstrekkelig tilgang til sluk medfører usikkerhet rundt utførelsen og økt risiko for skjulte skader og fremtidige vannskader i konstruksjonen.

Dusjkabinett begrenser vannsøl, men gir ikke tilstrekkelig sikkerhet mot lekkasjer dersom membran eller sluk har mangler.
