Bjørkevegen 14 og 16, 2848 SKREIA

**Enebolig på Fossenfeltet med
godkjent utleieleilighet - gode sol-
og utsiktsforhold - nærhet til fine
turmuligheter.**

Befaringsdato: 09.01.2025

Rapportdato: 20.01.2025

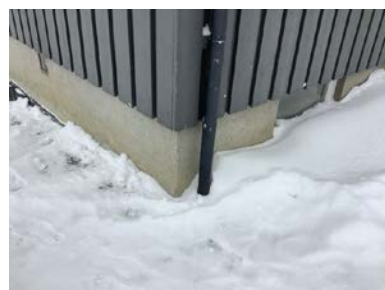
Takvann ført ned i grunnen.

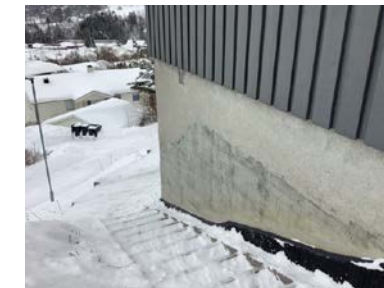
Terrenget er senket for etablering av utleiedel.

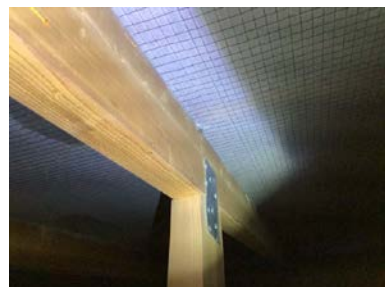
Enkelte småhull i undertaksduken.

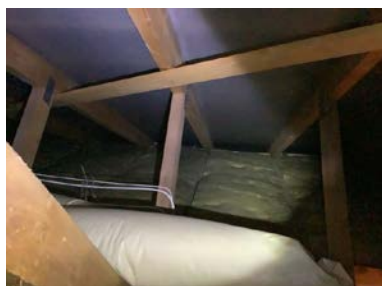
Isolasjon dekker delvis lufting fra raft og ved skråtak.

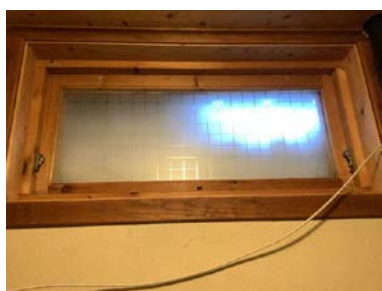
- Det er påvist tegn på innvendig kondensering av enkelte vindusglass.
- Det er avvik:

kjellervindu fra byggeår.

Vedlikeholdsarbeider bør påregnes.

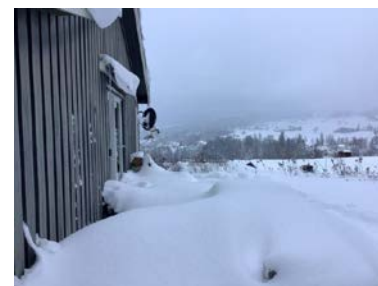
Tilstandsgrad er ikke satt, da bygningsdeler er dekket med snø på befaringsdagen.

Veranda og balkong er ikke kontrollert pga snø.

Anbefaler videre undersøkelser når det er snøfritt.

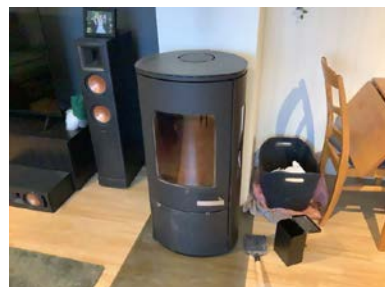
Rentbrennende vedovn i underetasje/kjeller.

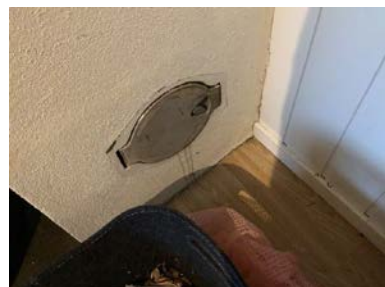
Feieluken er plassert for nærme brennbart materiale.

Det bør gjøres kompensierende tiltak for å redusere fare for varmeutvikling mot brennbare materialer. Innhent dokumentasjon, om mulig. Det må gjennomføres ytterligere undersøkelser. Innhent dokumentasjon.

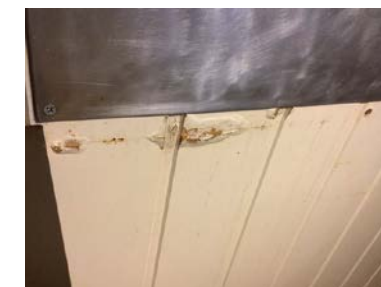
Noe svellemerker på vegg bak komfyr.

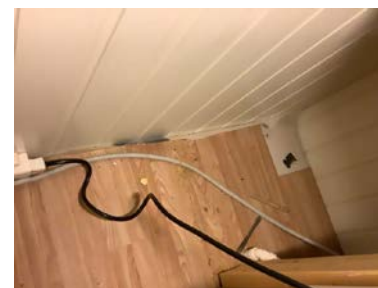
Manglende laminat på gulv i hjørnet.

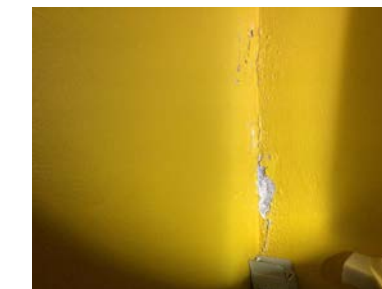
Det er saltutslag i kjellervegg.
