Bjørkevegen 14 og 16, 2848 SKREIA

**Enebolig på Fossenfeltet med  
godkjent utleieleilighet - gode sol-  
og utsiktsforhold - nærhet til fine  
turmuligheter.**

Befaringsdato: 09.01.2025

Rapportdato: 20.01.2025

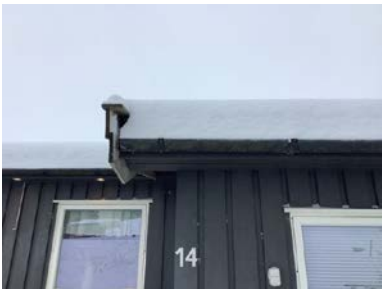
PUNKTER MED TILSTANDSGRAD 2 – PUNKTER SOM KAN KREVE TILTAK:  
Utvendig > Taktekking:  
Vurdering av avvik:  
• Det er avvik:  
Taktekkingen er snødekt og utelukkende vurdert utifra alder, mer enn halvparten av forventet brukstid er oppnådd på selve taktekkingen. Gjennomføringer i taktekking er svake punkt og risikoen for skader er høy. Taktekkingen på tilbygg er ikke godkjent for bruk på denne takvinkelen.

Taktekkingen har utlevd normal levetid, og er moden for utskiftning. Det bør foretas nærmere undersøkelser av taktekking når den er snøfri.

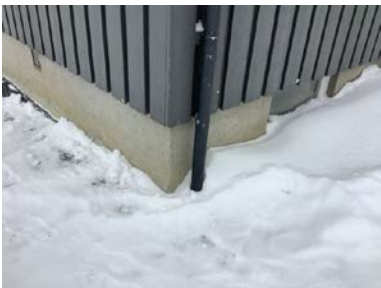
Utvendig > Nedløp og beslag:  
Vurdering av avvik:  
• Det er avvik:  
Vindskier bærer preg av elde og slitasje. Malings/ folieflask registrert.

Takvann ført ned i grunnen.

Det er ikke krav om utbedring opp til dagens krav for snøfangere, men pga. sikkerhet anbefales dette etablert. Det er imidlertid nødvendig å kontrollere styrken på takkonstruksjonen før snøfangere monteres. Det må gjennomføres ytterligere undersøkelser når snøen er borte.

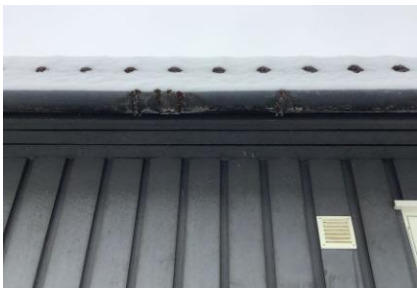
Det er registrert korrodering av renne.

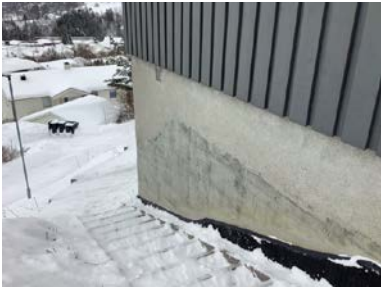
Lufting bak kledning er ikke iht dagens krav.

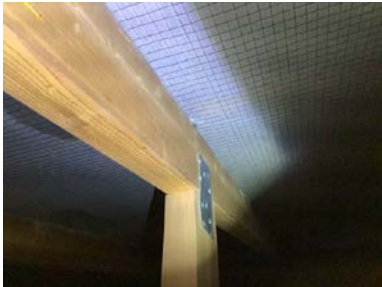
Det er fra loft/kryploft påvist indikasjoner på at det er punktering av dampsperre rundt spotter i stue, som medfører svekket effekt av dampsperrefunksjonen. Isolasjon dekker delvis lufting mot raft. Undertak av armert plast har oppbrukt levetid og tildels sprø overflate. Det er hull som er reparert fra innsiden. Det bør etableres ventiler i gavl for bedre lufting. Skråhimling over vaskerom og trappegang har begrenset lufting, noe som kan gi kondens og fuktskader. Skade som følge av manglende lufting er ikke registrert, men kan være skjult. Spor etter mus er registrert, ukjent omfang. Skrå, isolerte takflater defineres som risikokonstruksjon på grunn av erfaringsmessig høy skadefrekvens. Grunnen til at dette vurderes som risikokonstruksjoner er faren for fukt i konstruksjonene samt ising over tak. Problemene kan forårsakes av for eksempel feil oppbygning av konstruksjoner, manglende lufting m.m.

Enkelte småhull i undertaksduken.

Det anbefales å føre jevnlig tilsyn med takkonstruksjon, spesielt ved større nedbørsmengder og/eller snøsmelting. Konstruksjonen må sikres mot skadedyr. Det anbefales å tette evt skader og hull i undertaket fra oversiden. Anbefaler ettersyn av fagmann.

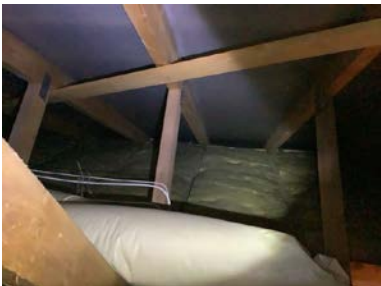
Isolasjon dekker delvis lufting fra raft og ved skråtak.

Det oppfordres til at man går over og sjekker hele dampspærren for punkteringer/utettheter mellom loft og underliggende etasje. Spesielt ifm downlights og andre gjennomføringer som f.eks pipe, ventilasjonskanaler og kloaklufting. Eventuelle punkteringer/utettheter i dampspærren må tettes. Loftsluker må også være tette. Sjekk pakninger for eventuelle skader/utettheter. Eldre loftluker uten pakninger bør oppgraderes. Luftlekkasjer fra underliggende etasje opp til kaldt loft gjennom utettheter i dampspærren/loftsluke kan gi kondensskader(fuktskader) på undertak/takkonstruksjon. Utbedring av kondensskader kan være omfattende og kostbart.

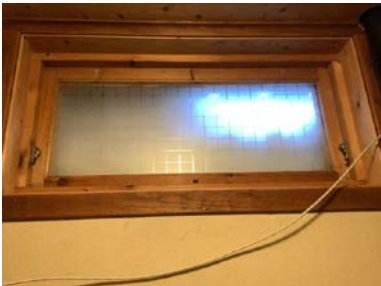
kjellervindu fra byggeår.

Vedlikeholdsarbeider bør påregnes.

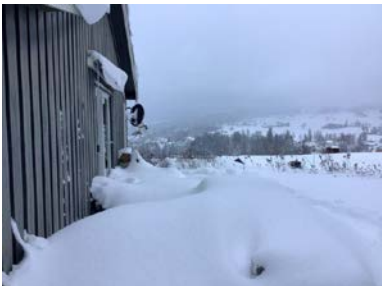
Tilstandsgrad er ikke satt, da bygningsdeler er dekket med snø på befaringsdagen.

Veranda og balkong er ikke kontrollert pga snø.

Anbefaler videre undersøkelser når det er snøfritt.

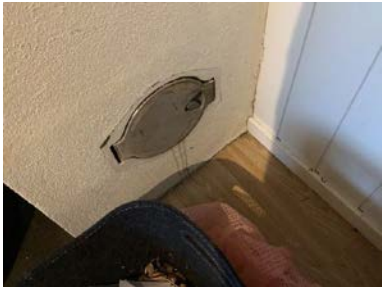
Feieluken er plassert for nærme brennbart materiale.

Det bør gjøres kompenserende tiltak for å redusere fare for varmeutvikling mot brennbare materialer. Innhent dokumentasjon, om mulig. Det må gjennomføres ytterligere undersøkelser. Innhent dokumentasjon.

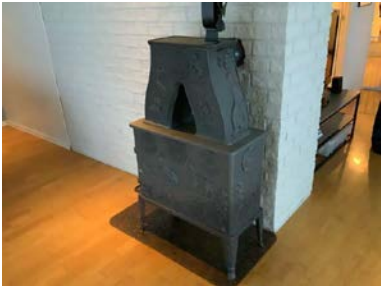
Vedovn i 1. etasje av eldre årgang.

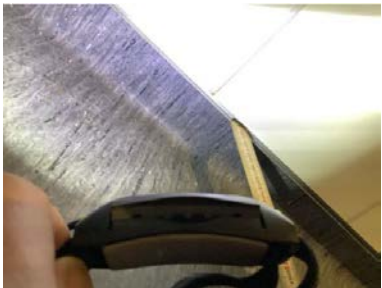
- Det er avvik:
- Det er vindu i våtsonen.
- Det dusjes i dusjkabinett/badekar og det er derfor liten belastning på konstruksjonene da bruk av dusjkabinett/badekar hindrer i stor grad direkte vannsprut på veggene/gulv. Det gjøres likevel oppmerksom på at krav til membran er tilstede i områdene som defineres som våtsone, og skal tåle påkjenning av vann/fukt.
- Baderomsplater er ikke montert i henhold til leverandørens anvisning. Silikonfuge mellom bunnlist og baderomsplater har utettheter- eller mangler. Dette øker risikoen for at fukt kan trekke opp i plateender/endeved som igjen kan føre til fuktskader.

Manglende fug i alulist i bunn på plater.

- Tiltak:
- Vindu er eksponert for fuktpåkjenning. Plasseringen i våtsone kan føre til vanninntrengning. Bygningsdelen bør beskyttes mot direkte fuktpåkjenning. Tiltak anbefales for å unngå fuktskader.
- Det vil ofte ikke være økonomisk forsvarlig å utbedre feilmonteringen, brukstiden kan reduseres som følge av feilmontering.

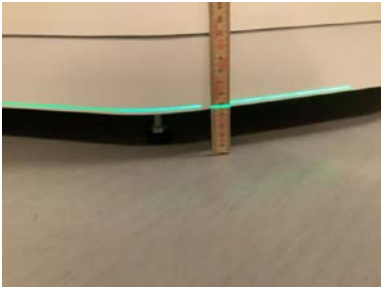
- Det er avvik:
- Fallforhold på gulvet rundt sluket er ikke inspisert pga. manglende adkomst.

Det er 10 mm fall til dusjkabinett, det er ikke undesøkt fallforhold rundt sluk.

- Tiltak:
- Det oppfordres til ytterligere undersøkelser av fallforhold rundt sluket. "

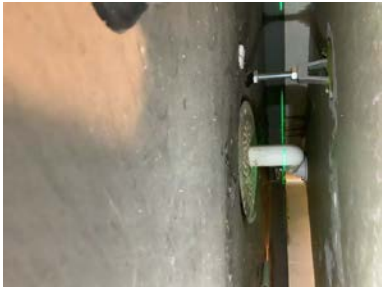
Det er vanskelig tilkomst til sluk. Fallforhold og tilstand på sluk er ikke inspisert.

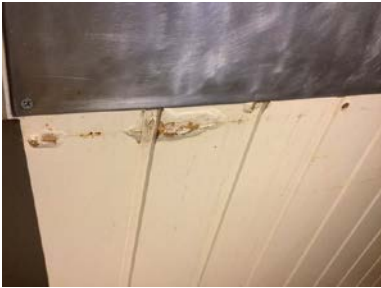
Noe svellemerker på vegg bak komfyr.

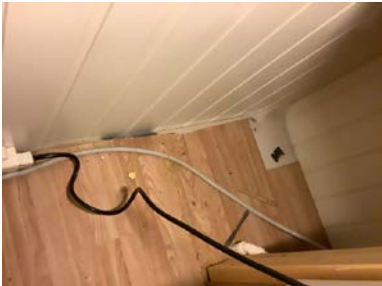
Manglende laminat på gulv i hjørnet.

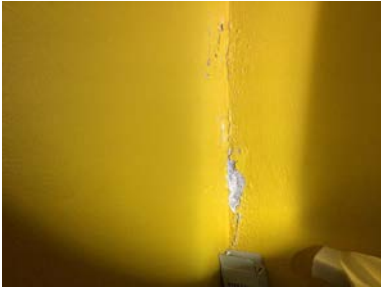
Det er saltutslag i kjellervegg.
