Lidalsveien 3, 1954 SETSKOG

**Eldre enebolig med idyllisk  
beliggenhet nær Setten.  
Fin utsikt, veranda og garasje.  
Moderniseringsbehov.**

Befaringsdato: 27.02.2025    Rapportdato: 10.03.2025    Oppdragsnr.: 13998-1406    Referansenummer: GT1789

Autorisert foretak: Fagersand AS    Sertifisert Takstingeniør: Henning Fagersand    Vår ref:

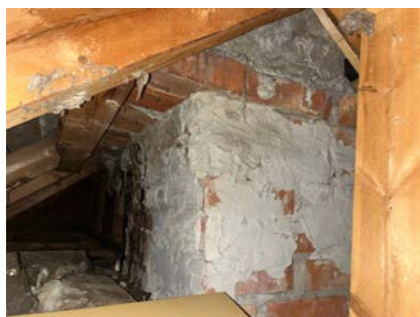
Iht. NRBR er siste feiing utført 11.3.2013 og siste tilsyn utført 9.5.2006. Det ble varslet tilsyn og feiing den 12.12.2024 og 25.09.2018, ikke utført. Ingen avvik eller anmerkninger er registrert på avtalen. Vurdering er på bakgrunn av tilsynsrapporten.

Teglstenspipe på møneloft.

Det anbefales kontroll av piper og ildsteder ved omsetning av boliger. Det gjøres oppmerksom på at det er det lokale brann- og feiervesen som fører tilsyn med piper og ildsteder i hver enkelt kommune. Ovner og oppvarmingskilder er ikke funksjonstestet av takstmann.

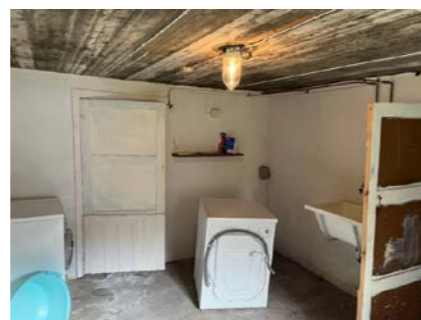
Eldre kjellere må betegnes som en risikokonstruksjon da de normalt ikke har dagens fuktsikring som dagens bygg og kan bli utsatt for fukt, spesielt ved store nedbørmengder og bør holdes under oppsikt.

Kjellerrom med utslagsvask og opplegg for vaskemaskin.
