Lidalsveien 3, 1954 SETSKOG

**Eldre enebolig med idyllisk
beliggenhet nær Setten.
Fin utsikt, veranda og garasje.
Moderniseringsbehov.**

Befaringsdato: 27.02.2025 Rapportdato: 10.03.2025 Oppdragsnr.: 13998-1406 Referansenummer: GT1789

Tilstandsrapport

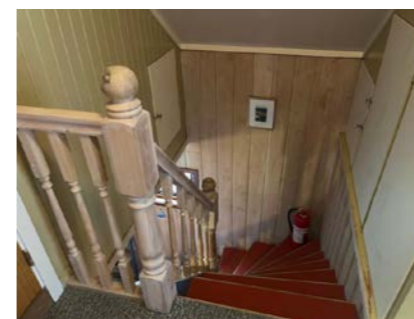
Loftstrapp.

Håndløper og rekkverk bør monteres for å ivareta sikkerheten.

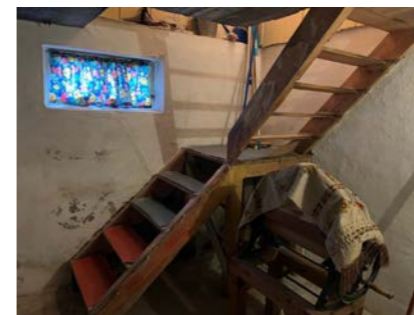
Kjellertrapp.
