# Tilstandsrapport

Fritidsbolig

Øvre Kvernaskogen 168, 5600  
NORHEIMSUND

# gnr. 22, bnr. 124

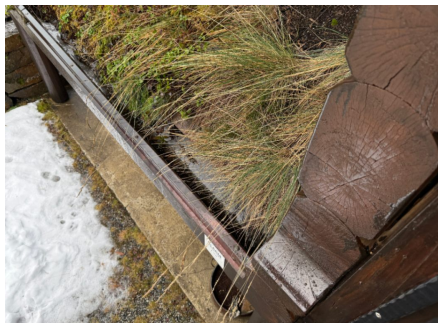
## TG 1 Veggkonstruksjon

Yttervegger over grunnmur av laftede tømmerkonstruksjoner.

Ytterveggene bør kontrolleres jevnlig for slitasje på kledning, spesielt ved utsatte detaljer som hjørner, overganger, nedre bord og rundt vinduer og dører. Det anbefales å male eller beise kledningen med jevne mellomrom for å beskytte treverket mot fukt og solpåvirkning. Eventuelle råteskader eller skader på kledning, lekter eller vindsperre bør utbedres så tidlig som mulig for å hindre videre skade.

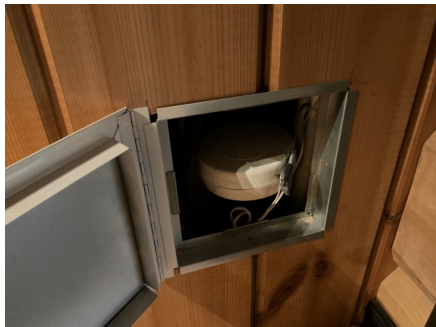
## TG 1 Ventilasjon

Naturlig ventilasjon med mekanisk avtrekk fra kjøkken og bad.
