Øvre Kvernaskogen 168, 5600 NORHEIMSUND

**Eksklusiv hytte med solrik  
beliggenhet | Garasje |  
Sengeplasser til hele storfamilien

# Tilstandsrapport

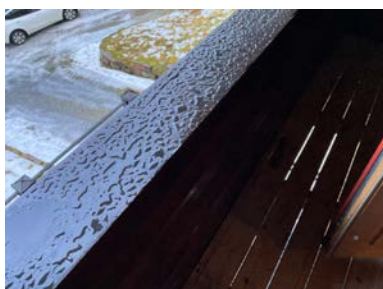
- Rekkverkshøyde må endres for å tilfredsstille krav på byggemeldingstidspunktet.

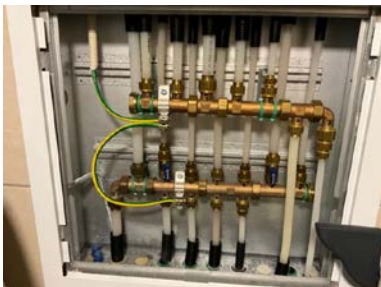
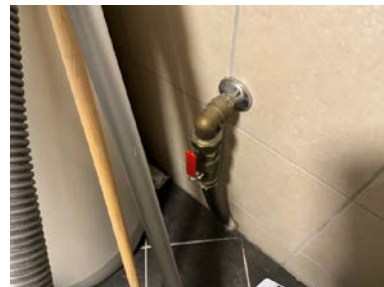
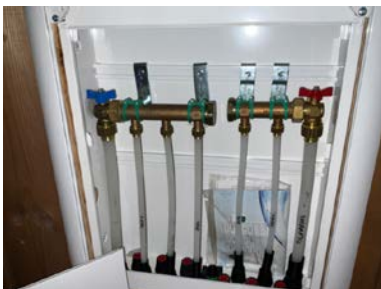
### TG 3 Vannledninger

- Det er påvist andre avvik:
- Det er registrert fukt/vann i bunnen av fordelerskap på vaskerom. Årsaken er ikke fastslått, men kan skyldes kondens eller mindre lekkasje fra koblinger.

- Andre tiltak:
- Det anbefales å følge med på anlegget, tørke opp vannet og eventuelt kontakte rørlegger for nærmere kontroll.

**Kostnadsestimat: Under 20 000**
