Havsundveien 10, 8830 VANDVE

**Bolig - Benyttet som fritidsbolig -
For fiskeglade et eldorado - Jakt av
gås og rype**

Tilstandsrapport

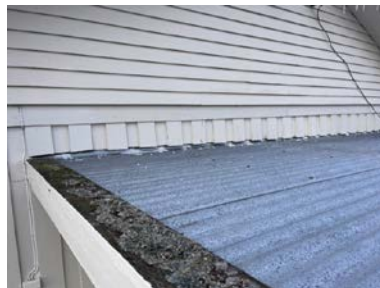
Kort avstand fra underkant av kledding til taktekkning og råte på dekkbord.
