# Tilstandsrapport

Enebolig

Nordre Mangen vei 1014, 1930 AURSKOG

Befaringsdato: 27.11.2024

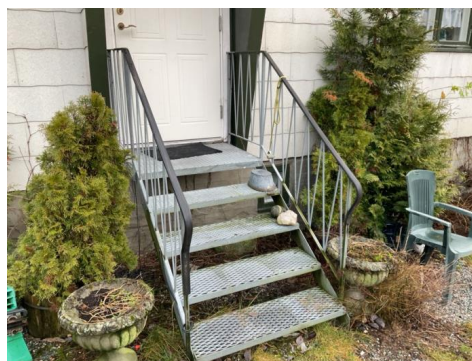
### Vurdering av avvik:

- Andre tiltak:

Utbedring/utskifting bør vurderes.

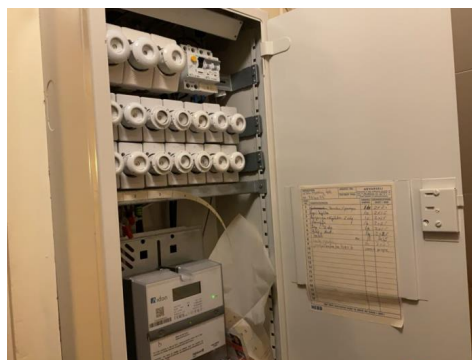
### Inntak og sikringsskap

9. Er det tegn på at kabelinnføringer og hull i inntak og sikringsskap ikke er tette, så langt dette er mulig å sjekke uten å fjerne kapslinger?  
**Nei**
10. Finnes det kursfortegnelse, og er den i samsvar med antall sikringer?  
**Ja**
11. Foreta en helhetsvurdering av det elektriske anlegget, dets alder, allmenne tilstand og fare for liv og helse. Bør det elektriske anlegget ha en utvidet el-kontroll?  
**Ja** Da det ikke er fremlagt noe dokumentasjon på kontroll av det elektriske anlegget, anbefales det på generelt grunnlag utvidet el-kontroll i boligen.
