Nordre Mangen vei 1014, 1930 AURSKOG

**Eldre enebolig med stor tomt, gode solforhold og mye lagringsplass. Uthus m/garasje. Landlig og usjenert, tett på marka.**

# Tilstandsrapport

Befaringsdato: 27.11.2024

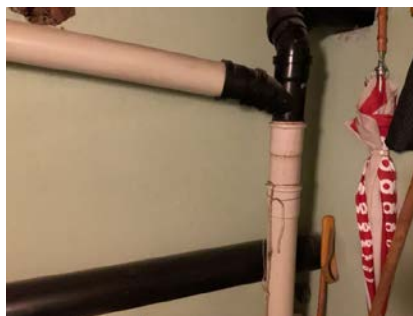
#### Konsekvens/tiltak

- Det er ikke behov for utbedringstiltak siden anlegget fungerer i dag, men ut ifra alder kan skader plutselig oppstå på eldre anlegg.

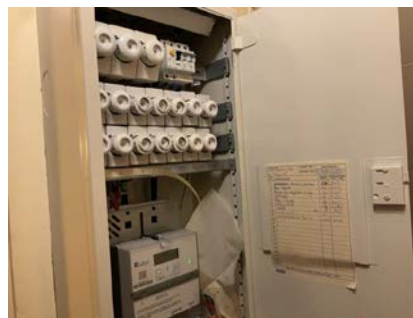
9. Er det tegn på at kabelinnføringer og hull i inntak og sikringsskap ikke er tette, så langt dette er mulig å sjekke uten å fjerne kapslinger?  
**Nei**
10. Finnes det kursfortegnelse, og er den i samsvar med antall sikringer?  
**Ja**
11. Foreta en helhetsvurdering av det elektriske anlegget, dets alder, allmenne tilstand og fare for liv og helse. Bør det elektriske anlegget ha en utvidet el-kontroll?  
**Ja** Da det ikke er fremlagt noe dokumentasjon på kontroll av det elektriske anlegget, anbefales det på generelt grunnlag utvidet el-kontroll i boligen.
