Tilstandsrapport

gnr. 98, bnr. 53

Befaringsdato: 05.03.2026

Rapportdato: 21.04.2026

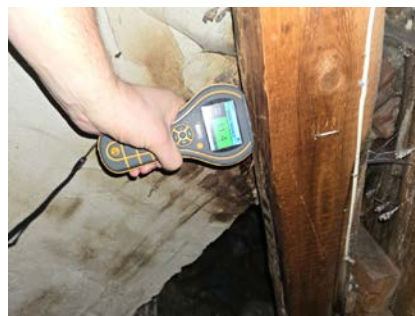
Vurdering av avvik:

- Det er påvist fuktskjolder/skader i takkonstruksjonen.

Synlig områder hvor det tidligere har vært fuktinnslag, ingen utslag på fuktighet der hvor det ble utført stikkmålinger på befaringsdagen. Det er registrert områder med noe nedbøyninger i den gamle takkonstruksjonen.

Det fremstår som det er skader i undertaket på overbygd inngangsparti. Dette må avdekkes ved utskiftning av taktekket.

Det anbefales å overvåke områdene med fuktskjolder for å avdekke om det blir endringer over tid, slik at det unngås følgeskader på bygget hvis det oppstår nye lekkasjer.

Ingen behov for utbedring av nedbøyninger med hensyn til omfanget.

Det må forventes å utføre utbedringer av takkonstruksjon ved inngangsparti ved utskiftning av taktekket.

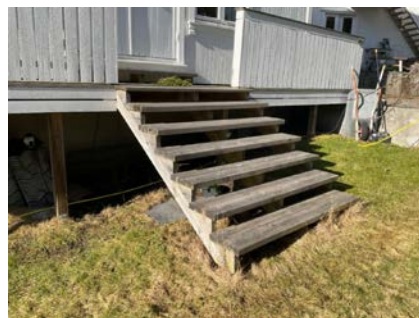
TG 2 Utvendige trapper

Det er bom, løse og skadet fliser ved inngang.

Råteskader på trappen ved inngang til kjøkkenet.

Det bør utføres utbedring av løse og skadde fliser ved inngangstrappen for å hindre ytterligere forverring, eksempelvis som følge av frostsprengning eller økt vanninntrengning.

Råteskader på trappen ved inngang til kjøkkenet bør utbedres og det er viktig med godt vedlikehold av konstruksjoen slik at ikke slike råteskader oppstår.

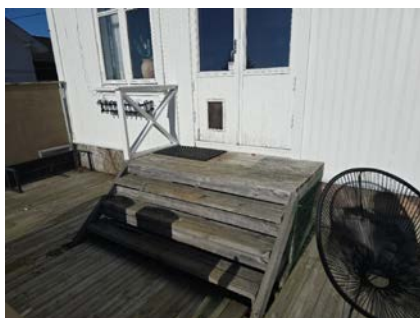
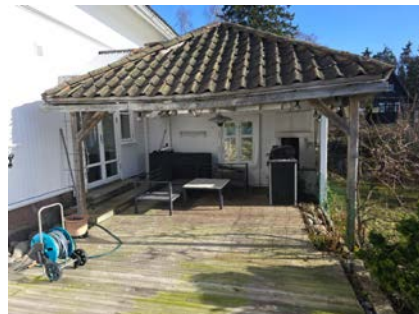
Områder med fukt-/råteskader.

Det bør utføres fagmessig utbedring av bærende konstruksjon og takkonstruksjon for å sikre tilstrekkelig bæreevne og forhindre ytterligere nedbøyninger eller konstruksjonssvikt.

Manglende utbedring kan medføre økt risiko for skader og redusert levetid.
