# Tilstandsrapport

Enebolig

Vassendveien 194, 9309 FINNSNES

Befaringsdato: 26.02.2025

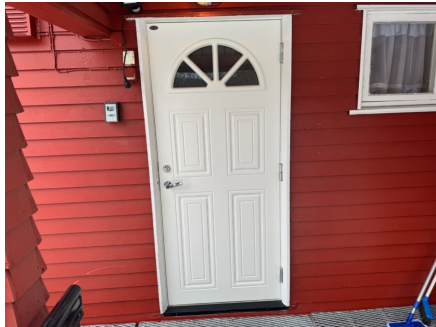
- Dører må justeres.

Hovedytterdør.

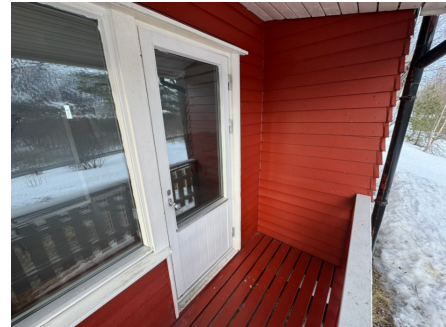
Balkongdør.

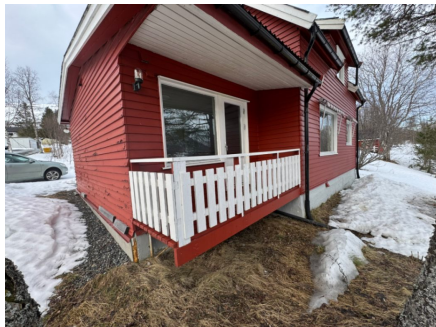
## TG 2 Balkonger, terrasser og rom under balkonger

Feil ved rekkverk øker risiko for fall med personskader.

Ved unnlatelse av vedlikehold vil reduserer levetiden.

Balkongen.

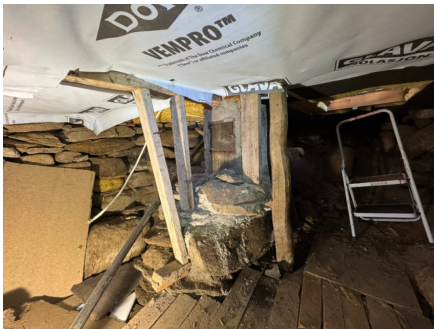
Konsekvens av høy fuktighet i krypekjeller over tid er dannelse av sopp og råte. Dette kan påvirke bygninger og mennesker.

**Kostnadsestimat: 100 000 - 300 000**

Krypekjelleren.

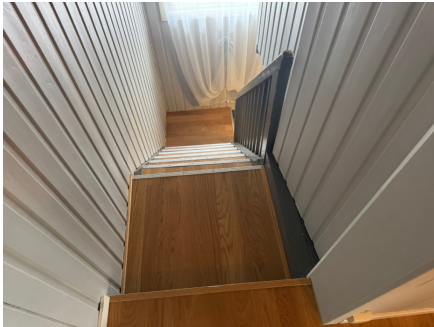
Konsekvensen av de påviste avvikene er økt risiko for fall/personskader.

Innvendig trapp

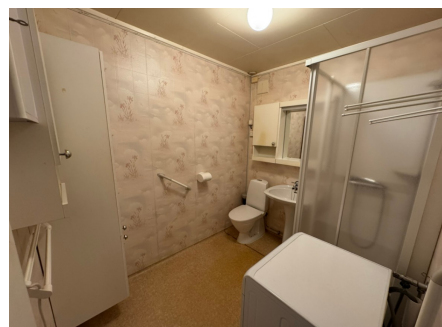
Badet har våtromstapet på veggene, vinylbelegg på gulvet og himlingsplater i taket. Rommet inneholder servant, toalett, dusjkabinett og opplegg for vaskemaskin. Aktuell byggeforskrift er byggeforskrifter fra før 1997. Dokumentasjon: ingen dokumentasjon. Hulltaking er foretatt og det er påvist avvik i hulltakingen. Hulltaking er foretatt fra under trappen mot dusjkabinett. Fuktkvotemåling (vekt%) i konstruksjonen ble målt til 10,6.

Badet.

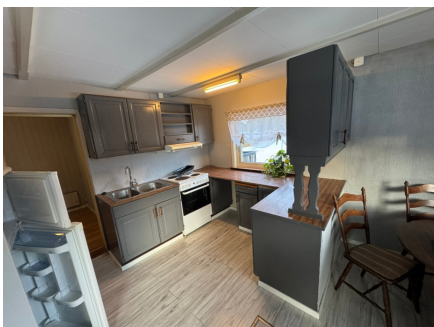
Kjøkkeninnredning.

- Det er påregnelig med utskiftning/utbedringer av kjøkkeninnredningen.

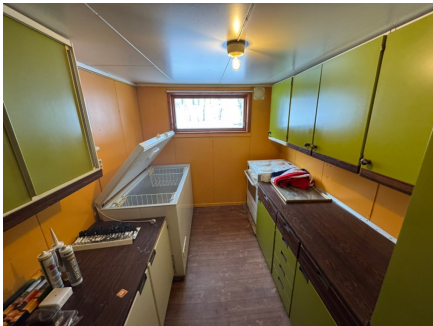
Det er påvist fuktsvellinger i innvendig tak og store skjevheter på grovkjøkkenet. Gulvet i stuen har en del fuktsvellinger utover normal slitasegrad.

Målt høydeforskjell på over 20 mm innenfor en lengde på 2 meter. Tilstandsgrad 3 gis med bakgrunn i standardens krav til godkjente måleavvik. Målt høydeforskjell på over 30 mm gjennom hele rommet. Tilstandsgrad 3 gis med bakgrunn i standardens krav til godkjente måleavvik.

Grovkjøkkenet.

- Det må påregnes lokal utbedring/utskiftning.

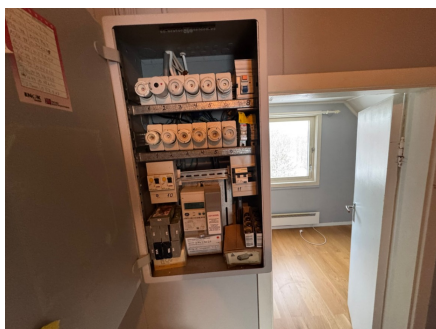
Kostnadsestimatet er knyttet opp mot kostnader for å innhente el-takst. Utbedringskostnader av påpekte avvik i denne rapport og el-takst vil komme i tillegg.

**Kostnadsestimat: 10 000 - 50 000**

Sikringsskap

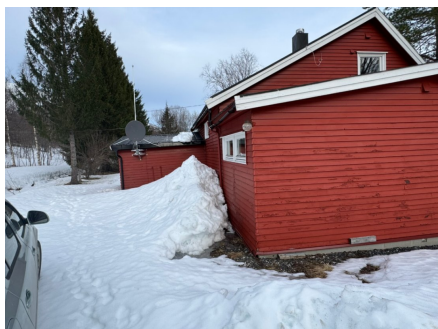
Eventuelle feil ved terrengforhold fører til unødvendig mye vann mot konstruksjoner, noe som øker risiko for skader og reduserer levetiden.

Mye snø på tomten på befaringsdagen.

- Det bør foretas nærmere undersøkelser av tomta når den er snøfri.
