**aktiv.**

Vassendveien 194, 9309 FINNSNES

**Enebolig med frittstående garasje  
på stor eiendom i landlige  
omgivelser på Aspelund -  
umiddelbar adkomst til utmark.**

# Tilstandsrapport

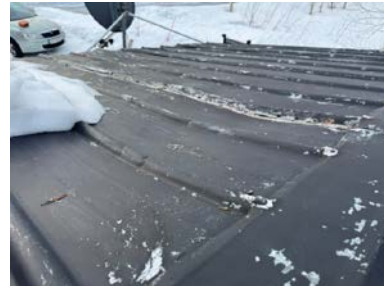
Det er påvist skader eller avvik på selve taktekingen. Mer enn halvparten av forventet brukstid er passert på taktekingen. Mer enn halvparten av forventet brukstid er passert på undertak. Det er påvist skader i form av bulker på tilbygget over boden og grovkjøkkenet, dette er i område hvor jeg ser fuktsvellinger i innvendige takplater. På opprinnelig del er takfot beslaget montert feil slik at lekter ligger åpen for vær og vind, dette fører til redusert levetid på den nederste lekteren. Det er ikke mulig å påvise hvilken type undertak som eventuelt er benyttet på boligen

Store bulker i taktekkingen.

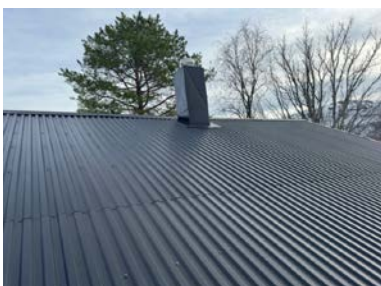
Det er påvist avvik i beslagløsninger. Det mangler snøfangere på hele eller deler av taket, noe som var krav på byggemeldingstidspunktet. Det mangler tilfredsstillende adkomst til pipe for feier. Det skal være en godkjent fastmontert takstige/trinn på taket opp til skorsteinen. Dette gjelder alle typer takteking og helningsgrad. Nedløp som er synlig er ført under bakken. Det er ikke mulig for meg å vurdere hvilken løsning som er valgt under bakken.

Manglende takstige.

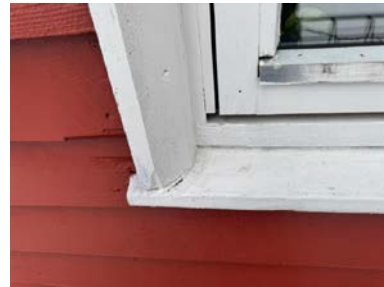
Det er påvist tegn på innvendig kondensering av enkelte vindusglass. Karmene i vinduer er slitte og det er sprekker i treverket. Utvendig omramming går helt ned til beslaget, dette kan forkorte levetiden til omramming rundt vindu.

Utvendig omramming går helt ned til beslaget.

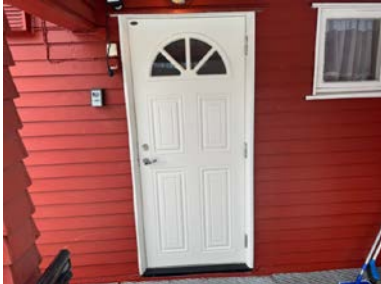
Hovedytterdør.

Det er påvist avvik som tilsier at det bør foretas tiltak på enkelte dører. Det er påvist dører som tar i karm. Dør fra grovkjøkkenen til bod er ikke mulig å lukke, dette er på grunn av store skjevheter inne på rommet.

- Dører må justeres.

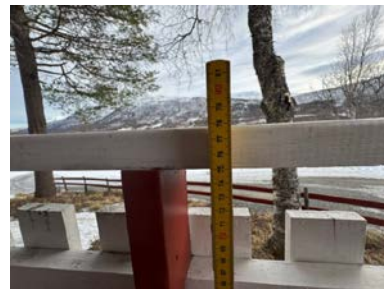
Rekkverkshøyde.

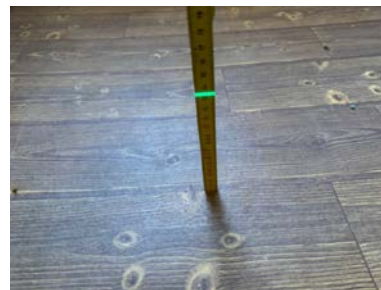
Det er registrert symptom på sopp/råte. Målt høydeforskjell på over 20 mm innenfor en lengde på 2 meter. Tilstandsgrad 3 gis med bakgrunn i standardens krav til godkjente måleavvik. Målt høydeforskjell på over 30 mm gjennom hele rommet. Tilstandsgrad 3 gis med bakgrunn i standardens krav til godkjente måleavvik. Tilbygget med grovkjøkken og bod har store skjevheter og ujevnheter. Det er målt ca 12,5 cm høydeforskjell inne på grovkjøkkenet, ved fuktsøking viser det høyere verdier midt på gulvet.

Måling midt på gulvet.

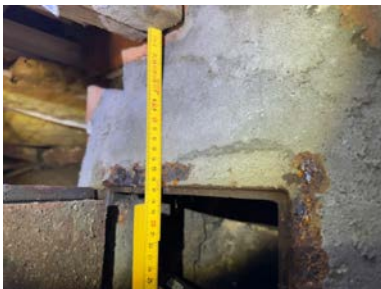
Avstand til brennbart materiale fra sotluke i krypekjelleren.

Monterte tilfredsstillende ubrennbart materiale under ildsted.

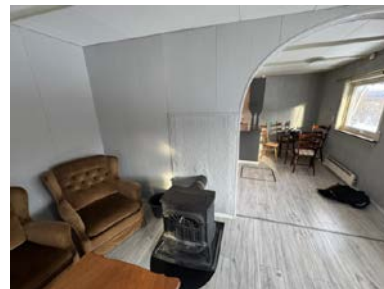
Pipen er kledd inn over brannmur.

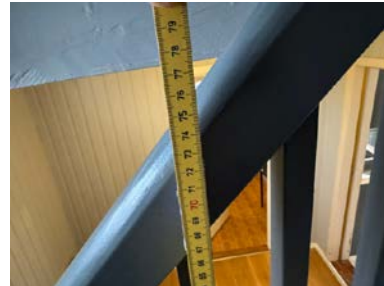
Høyde på rekkverket.

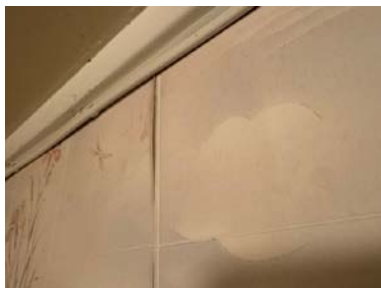
Våtrommet må oppgraderes for å tåle normal bruk etter dagens krav. Tettesjikt på gulvet er vinylbelegg, tettesjikt på vegger er våtromstapet. Tettesjiktet er egnet til denne typen bruk, men på grunn av utettheter vil ikke overflatene tåle vannbelastning. Sluk er plassert under dusjkabinett. Ved inspeksjon i sluk er det påvist skadet vinylbelegg. Dette kan tyde på at overgang mellom gulv og sluk ikke er tett. Sluket er av eldre type, noe som tilsier at ved renovering kan det være vanskelig å dokumentere at nye vinylbelegg eller slukmansjetter kan benyttes opp mot denne sluken. Det kan være nødvendig å skifte sluk ved renovering. Årsak kan være at rommet ikke har vært i bruk den siste tiden. Dusjkabinettet er helt avgjørende for at det ikke har oppstått fuktskader i rommet. Det er ikke tilfredsstillende fall på gulv, laveste punkt på gulvet er midt på gulvet. Dette øker risiko for utflomming av vann til andre rom samt at det kan bli liggende vanddammer som ikke renner mot sluk. Det er utetthet og stedvis løst gulvbelegg. Rommet varmes opp med stråleovn på vegg. Rommet er ventilert med naturlig ventilasjon via klaffeventil i vegg. Ventilasjonen kan oppleves som dårlig ved dusjing. Det må gjøres oppgradering av våtrommets tettesjikt/membran for at våtrommet skal tåle en normal bruk etter dagens krav (tett våtsone). En samlet TG 3 for rommet er satt med bakgrunn i alder og manglende tetthet i våtsonen på rommet. Ved renovering av rommet må det gjennomføres en helhetlig prosjektering av våtrommet.

Eksempel på utettheter i våtromstapeten.

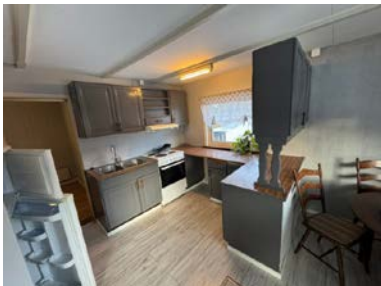
Kjøkkeninnredning.

Det er påvist skader/fuktskjolder i kjøkkengulvet. Kjøkkeninnredningen er av eldre dato, og den mangler bruksfunksjoner/løsninger som er forventet på et kjøkken. Det er ikke oppvaskmaskin på kjøkkenet.

- Det er påregnelig med utskiftning/utbedringer av kjøkkeninnredningen.

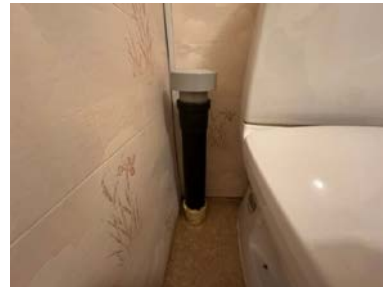
Det er ikke påvist tilfredsstillende lufting av avløpsanlegget. Mer enn halvparten av forventet brukstid er passert på innvendige avløpsledninger. Dette anlegget har en vakuumventil for å opprettholde et positivt trykk i avløpssystemet. Dette hjelper til med å forhindre at avløpsgasser trakk inn i bygningen, men løsningen er frafådd da den kan føre til luftlekkasjer til kaldt loft. Avløpsanlegget skal ventileres over tak. Dette betyr at luft fra sanitærutstyr som toaletter, vasker og dusjer skal føres gjennom avtrekksrør og deretter ut i det fri gjennom en takventil eller et annet passende utluftingspunkt.

vakumventil på badet.

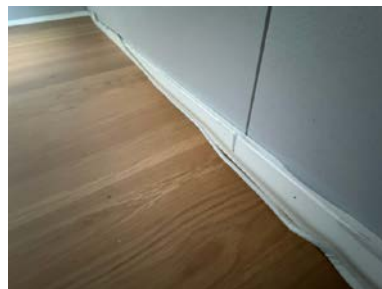
Eksempel på løs ledning.

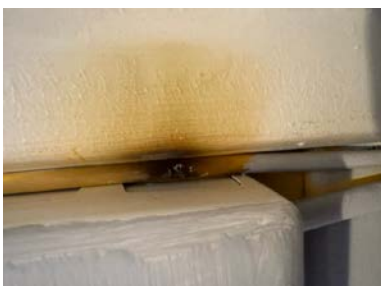
Tegn til varmgang på ledning over en koblingsboks.
