Vassendveien 194, 9309 FINNSNES

**Enebolig med frittstående garasje  
på stor eiendom i landlige  
omgivelser på Aspelund -  
umiddelbar adkomst til utmark.**

Befaringsdato: 26.02.2025

# Tilstandsrapport

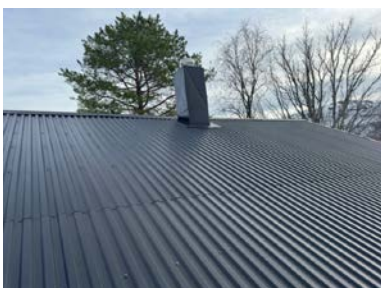
Det er påvist avvik i beslagløsninger. Det mangler snøfangere på hele eller deler av taket, noe som var krav på byggemeldingstidspunktet. Det mangler tilfredsstillende adkomst til pipe for feier. Det skal være en godkjent fastmontert takstige/trinn på taket opp til skorsteinen. Dette gjelder alle typer takteking og helningsgrad. Nedløp som er synlig er ført under bakken. Det er ikke mulig for meg å vurdere hvilken løsning som er valgt under bakken.

Manglende takstige.

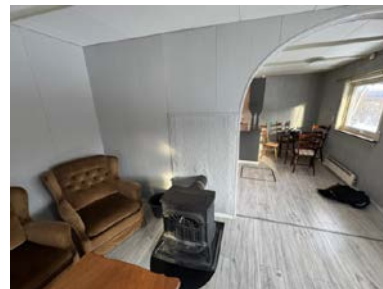
Pipen er kledd inn over brannmur.

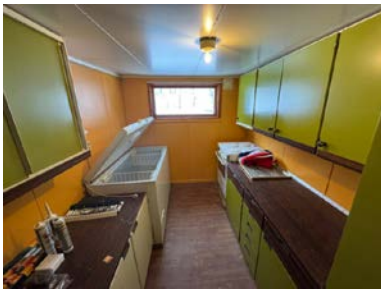
Grovkjøkkenet.

Det er stedvis påvist synlige skader på overflater. Det er påvist fuktsvellinger i innvendig tak og store skjevheter på grovkjøkkenet. Gulvet i stuen har en del fuktsvellinger utover normal slitastegrad.

Det er registrert symptom på sopp/råte. Målt høydeforskjell på over 20 mm innenfor en lengde på 2 meter. Tilstandsgrad 3 gis med bakgrunn i standardens krav til godkjente måleavvik. Målt høydeforskjell på over 30 mm gjennom hele rommet. Tilstandsgrad 3 gis med bakgrunn i standardens krav til godkjente måleavvik. Tilbygget med grovkjøkken og bod har store skjevheter og ujevnheter. Det er målt ca 12,5 cm høydeforskjell inne på grovkjøkkenet, ved fuktsøking viser det høyere verdier midt på gulvet.

- Det må påregnes lokal utbedring/utskiftning.

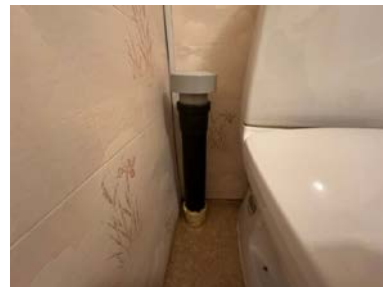
Det er ikke påvist tilfredsstillende lufting av avløpsanlegget. Mer enn halvparten av forventet brukstid er passert på innvendige avløpsledninger. Dette anlegget har en vakuumventil for å opprettholde et positivt trykk i avløpssystemet. Dette hjelper til med å forhindre at avløpsgasser trakk inn i bygningen, men løsningen er frafådd da den kan føre til luftlekkasjer til kaldt loft. Avløpsanlegget skal ventileres over tak. Dette betyr at luft fra sanitærutstyr som toaletter, vasker og dusjer skal føres gjennom avtrekksrør og deretter ut i det fri gjennom en takventil eller et annet passende utluftingspunkt.

vakumventil på badet.

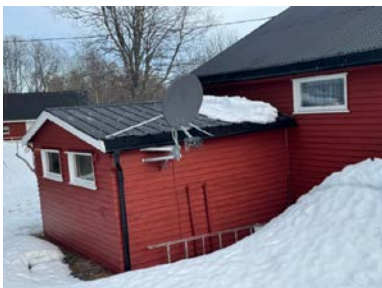
Spor etter oljetank

- Oljetank må påregnes sanert.
- Rørpropplegg og tank utvendig må fjernes/saneres.

Kostnadsestimat: 10 000 - 50 000

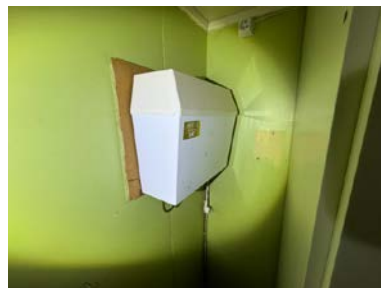
Dagtank.
