Vassendveien 194, 9309 FINNSNES

**Enebolig med frittstående garasje  
på stor eiendom i landlige  
omgivelser på Aspelund -  
umiddelbar adkomst til utmark.**

Befaringsdato: 26.02.2025

Rapportdato: 21.04.2025

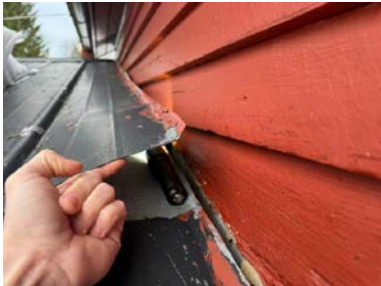
Løs takplate, det er ikke beslag i overgang vegg tak.

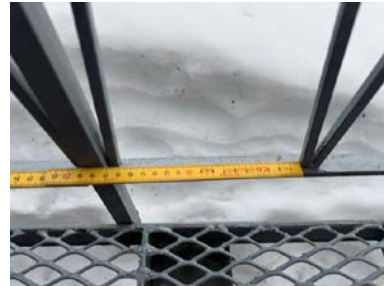
Åpninger i rekkverket.

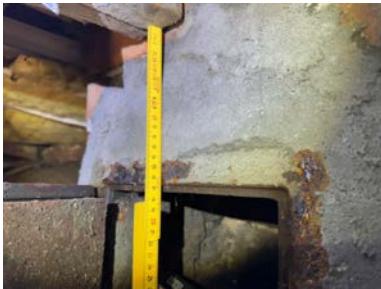
Avstand til brennbart materiale fra sotluke i krypekjelleren.

Monterte tilfredsstillende ubrennbart materiale under ildsted.

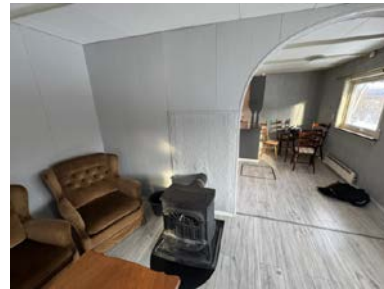
Pipen er kledd inn over brannmur.

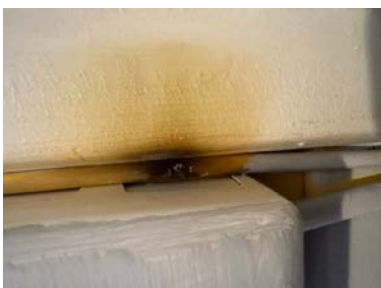
Tegn til varmgang på ledning over en koblingsboks.

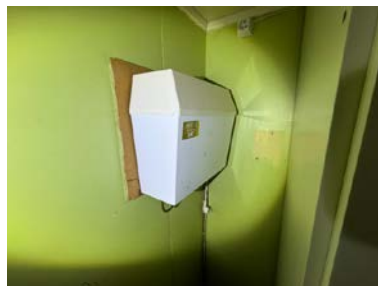
Dagtank.
