Granlunden 10, 4480 KVINESDAL

**Hamrebakkene - Velholdt og oppgradert enebolig med garasje og hagestue! Flott beliggenhet og utsikt i rolig gate!**

Befaringsdato: 12.02.2026

Rapportdato: 20.02.2026

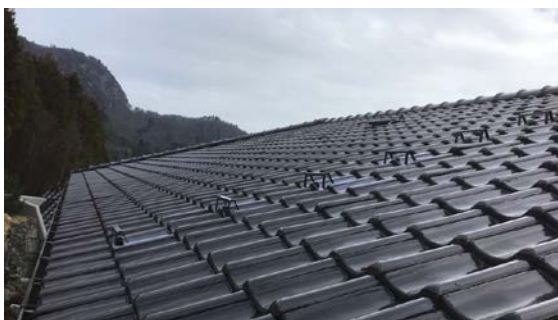
Takrenner av stål renner og nedløp.  
Pipe helbeslått over tak  
Stigetrinn til pipe for feier anlagt på taket

Det anbefales montering av snøfangere på tak over områder hvor det foregår ferdsel på vinterstid.

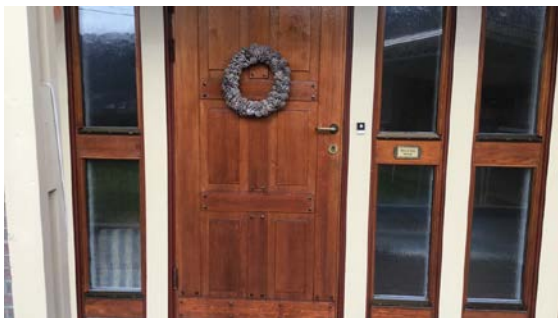
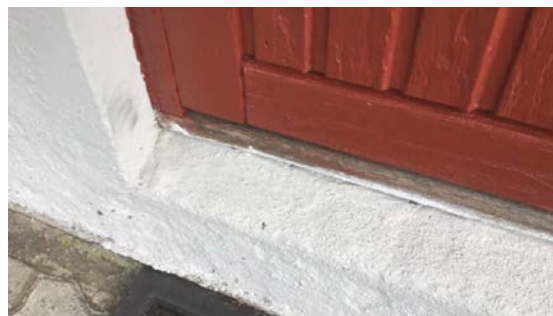
Mangler beslag under dør

-Det bør monteres beslag under vaskeroms dør
