Tilstandsrapport

Enebolig

Stjernestien 7 A, 1930 AURSKOG

Befaringsdato: 21.01.2025

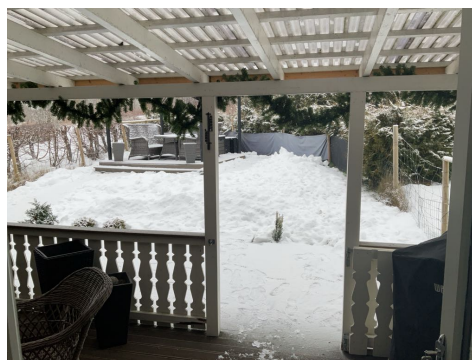
- Det er påvist fukt-/råteskader i konstruksjonen.
- Det er avvik:

Det er råteskade i rekkverk og skade i trestolpe (bærende konstruksjon). Konstruksjon med takoverbygg er for dårlig dimensjonert for taklast/snølast.

- Tiltak:
- Råteskadede konstruksjoner må skiftes ut.

Takkonstruksjon må forsterkes/bygges om for å lukke avviket.

Kostnadsestimat er vurdert for å skifte råteskadet rekkverk og skadet stolpe.

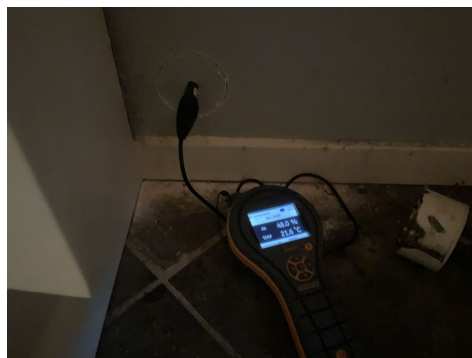
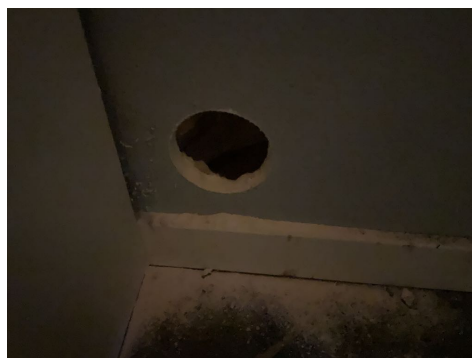
1. ETASJE (OPPRINNELIG DEL) > VASKEROM

Det ble målt relativ luftfuktighet i vegggen og det ble gjort visuell inspeksjon.

Det ble ved målinger og visuell inspeksjon ikke påvist tegn på fuktskader.
