Stjernestien 7a, 1930 AURSKOG

Befaringsdato: 21.01.2025 Rapportdato: 12.02.2025 Oppdragsnr.: 10816-25009 Referansenummer: ZT1516

Autorisert foretak: Petter Larsen Havnen AS Sertifisert Takstingeniør: Petter Larsen Vår ref:

Tilstandsrapport

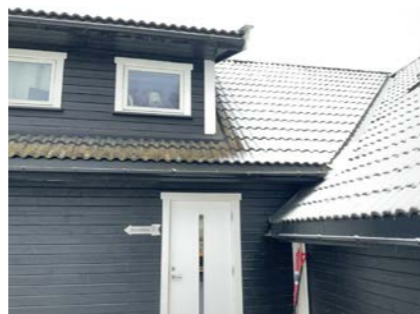
TG 1 Veggkonstruksjon

Veggene har bindingsverkskonstruksjon fra respektive byggeår. Fasade/kledning har liggende trebordkledning.

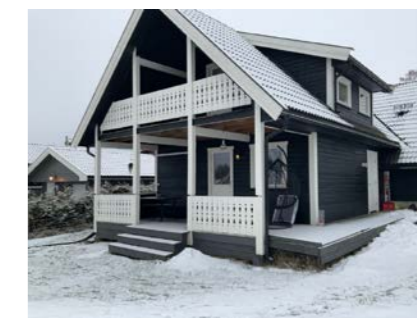
TG 3 Terrasse mot vest

Terrasse i trekonstruksjon på mark/punktfundamentering.
Spaltegulv av tre.

Kostnadsestimat er vurdert for å skifte råteskadet rekkverk og skadet stolpe.

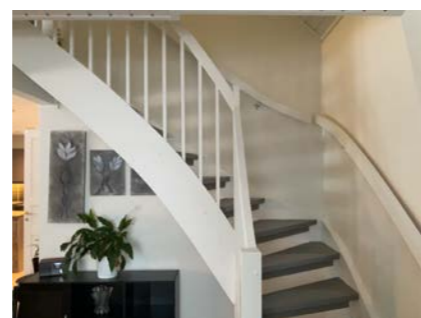
TG 2 Innvendige trapper - 2

- Innvendig > Innvendige trapper - 2 - Tilbygd del har 180 graders malt tretrapp. Vurdering av avvik: Åpninger i rekkverk er større enn dagens forskriftskrav til rekkverk i trapper. Åpninger mellom trinn i innvendig trapp er større enn dagens forskriftskrav. Det mangler håndløper på vegg i trappeløpet. Rekkverkshøyder er under dagens forskriftskrav til rekkverk i trapper. Trappen har enkel og «hjemmesnekret» standard. Konsekvens/tiltak: Rekkverkshøyde må endres for å tilfredsstille krav på byggemeldingstidspunktet. Rekkverket er såpass lavt at det på grunn av sikkerhetsmessige forhold anbefales økning av høyde. Håndløper må monteres

Tilbygd del har 180 graders malt tretrapp.

- Rekkverkshøyde må endres for å tilfredsstille krav på byggemeldingstidspunktet.
- Rekkverket er såpass lavt at det på grunn av sikkerhetsmessige forhold anbefales økning av høyde.
- Håndløper må monteres på vegg for å tilfredsstille krav på byggetidspunktet.
- Åpninger er såpass store at det ut ifra sikkerhetsmessige forhold anbefales å lage mindre åpninger.

Trappen bør skiftes ut.

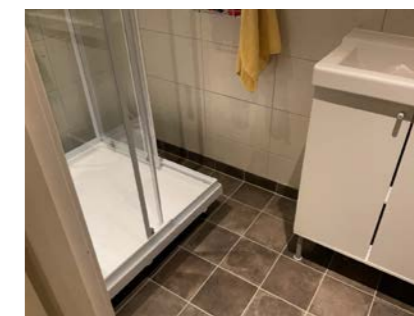
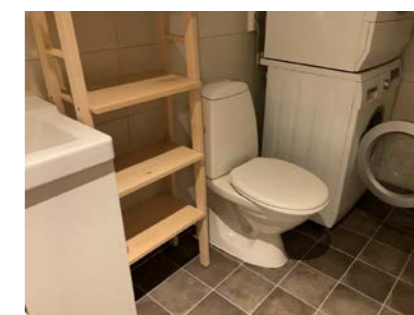
1. ETASJE (TILBYGD DEL) > BAD/WC/VASKEROM

TG 1 Overflater vegger og himling

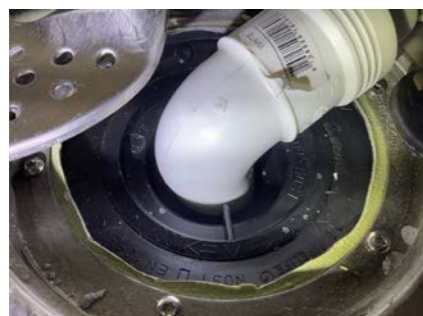
1. ETASJE (TILBYGD DEL) > BAD/WC/VASKEROM

- Våtrom > 1. etasje (tilbygd del) > Bad/wc/ vaskerom > Sanitærutstyr og innredning - Bad/wc/ vaskerom i tilbygd del består av: Gulvmont. wc. Dusjkabinett. Servantskap. Opplegg for vaskemaskin. Vurdering av avvik: Det er riss/ krakellering i servanten. Det er en liten svelleskade på servantskapet. Konsekvens/tiltak: Bør utbedres/ skiftes ut. Krav til standard vil være avgjørende for eventuelle tiltak

TG 2 Sanitærutstyr og innredning

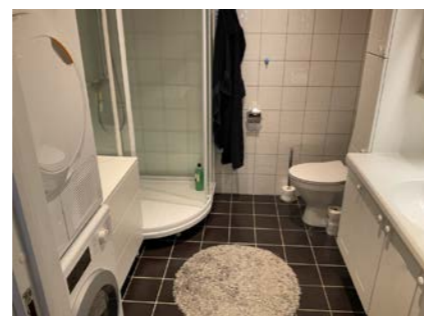
1. ETASJE (OPPRINNELIG DEL) > BAD/WC/VASKEROM

- Våtrom > 1. etasje (opprinnelig del) > Bad/wc/ vaskerom > Overflater vegger og himling - Vegger: Fliser. Himling: Trepanel. Vurdering av avvik: Det er påvist sprekker i fliser. Det ble påvist sprekke i 1 flis i vegghjørne. Konsekvens/tiltak: Fliser må skiftes.

TG 2 Overflater vegger og himling

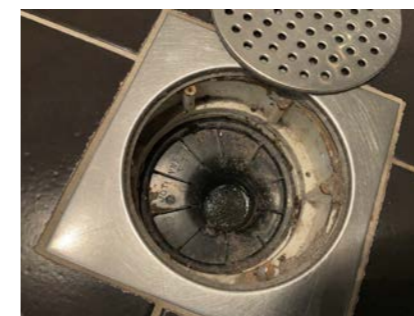
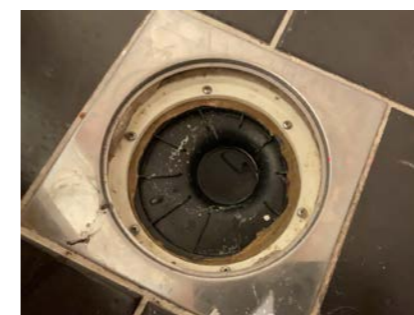
1. ETASJE (OPPRINNELIG DEL) > BAD/WC/VASKEROM

- Våtrom > 1. etasje (opprinnelig del) > Bad/wc/ vaskerom > Sanitærutstyr og innredning - Bad/wc/ vaskerom i 1. etasje i opprinnelig del består av: Gulvmont. wc. Dusjkabinett. Baderomsinnredning med servantskap, veggskap, overskap, speil og lysarmatur. Opplegg for vaskemaskin. Vurdering av avvik: Servanten har noe riss/krakellering og det er ett lite hakk i servanten. Servantskapet har noe løs

TG 2 Sanitærutstyr og innredning

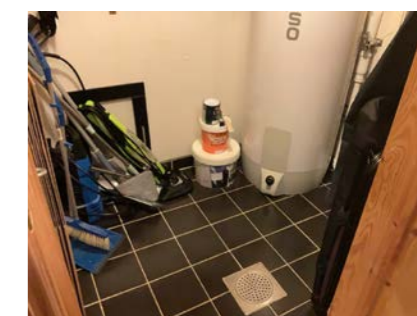
1. ETASJE (OPPRINNELIG DEL) > VASKEROM

- Våtrom > 1. etasje (opprinnelig del) > Vaskerom > Overflater vegger og himling - Vegger: Malte plater. Himling: Trepanel. Vurdering av avvik: Det er uegnede materialer i våtsoner. Vaskerommet har god funksjonalitet iht. dagens bruk (ingen fuktbelastning pr. i dag). Konsekvens/tiltak: Uegnede materialer må fuktbeskyttes/utskiftes. Ingen tiltak er nødvendige iht. dagens bruk.

TG 2 Overflater vegger og himling

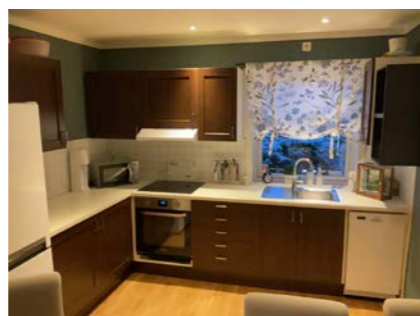
1. ETASJE (TILBYGD DEL) > KJØKKEN

- Kjøkken > 1. etasje (tilbygd del) > Kjøkken > Overflater og innredning - Kjøkkeninnredning består av: Benkeskap og overskap med folierte skrog og 1-speils fronter. Laminat benkeplate med nedfelt oppvaskkum av metall. Ventilator med avtrekk. Integrert induksjonstopp og stekeovn. Opplegg for oppvaskmaskin. Vurdering av avvik: Det er påvist skader på overflater/kjøkkeninnredning utover normal slitasje. Innredningen har svelleskader på skrog, slitasjemerker, hakk og generelt en del slitasje. Innredningen opprettholder god funksjonalitet. Konsekvens/tiltak: Krav til standard vil være avgjørende for eventuelle tiltak.

Krav til standard vil være avgjørende for eventuelle tiltak.

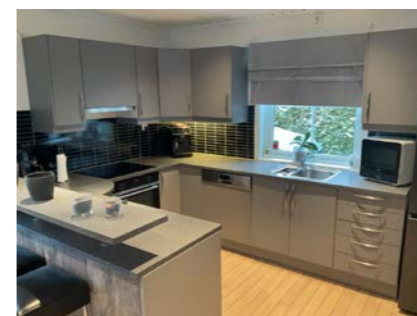
1. ETASJE (OPPRINNELIG DEL) > KJØKKEN

TG 1 Avtrekk

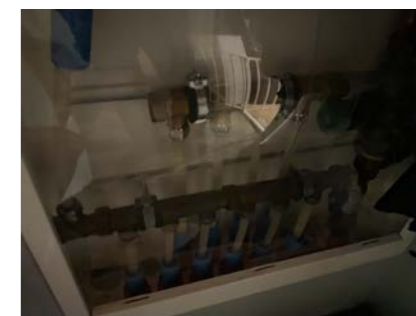
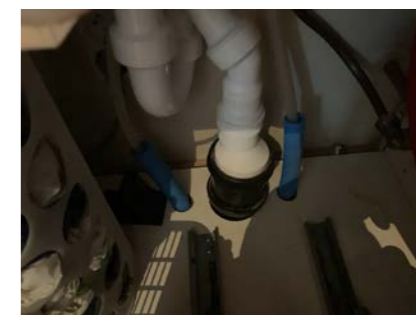
TG 1 Avløpsrør

Det er avløpsrør av plast. Fra respektive byggeår.
