# Tilstandsrapport

Dælenenggata 40 F, 0567 OSLO

Befaringsdato: 26.06.2025

Oppdragsnr.: 18745-2914

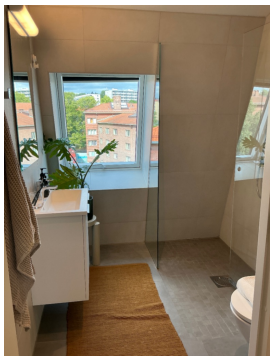
## 6 ETASJE > BAD/WC

### ! TG 1 Overflater vegger og himling

- Selv om bom eller hull lyd ikke alltid er et umiddelbart problem, bør det overvåkes nøye før eventuell utvikling i sprekker i flisfuger e.l. oppstår. Dette må en foreta tiltak for, for å begrense utviklingen.

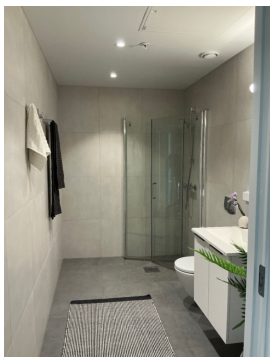
### ! TG 1 Overflater vegger og himling

- Selv om bom eller hull lyd ikke alltid er et umiddelbart problem, bør det overvåkes nøye før eventuell utvikling i sprekker i flisfuger e.l. oppstår. Dette må en foreta tiltak for, for å begrense utviklingen.

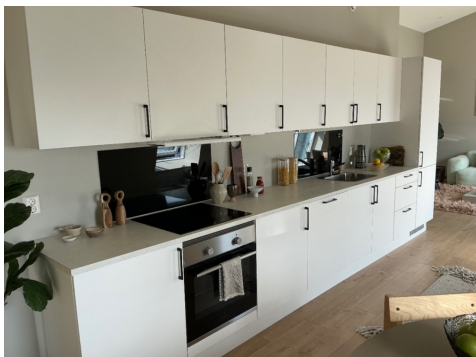
## 6 ETASJE > STUE/KJØKKEN

### ! TG 1 Avtrekk

Det er antatt avtrekk via balansert anlegg.

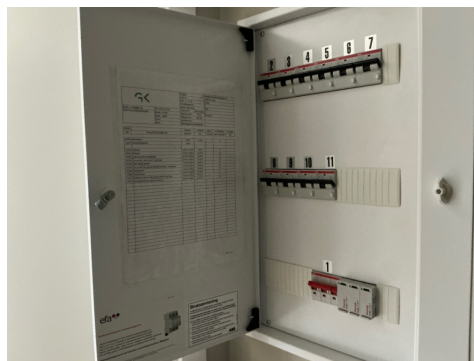
## Inntak og sikringsskap

10. Er det tegn på at kabelinnføringer og hull i inntak og sikringsskap ikke er tette, så langt dette er mulig å sjekke uten å fjerne kapslinger?  
**Nei**
11. Finnes det kursfortegnelse, og er den i samsvar med antall sikringer?  
**Ja**
12. Foreta en helhetsvurdering av det elektriske anlegget, dets alder, allmenne tilstand og fare for liv og helse. Bør det elektriske anlegget ha en utvidet el-kontroll?  
**Nei**
