# Tilstandsrapport

Enebolig

Lotterudvegen 11 C, 2390 MOELV

Befaringsdato: 07.07.2025

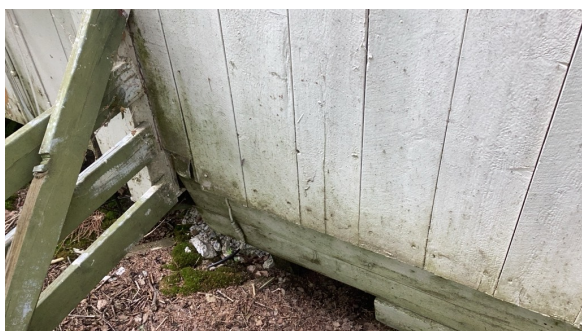
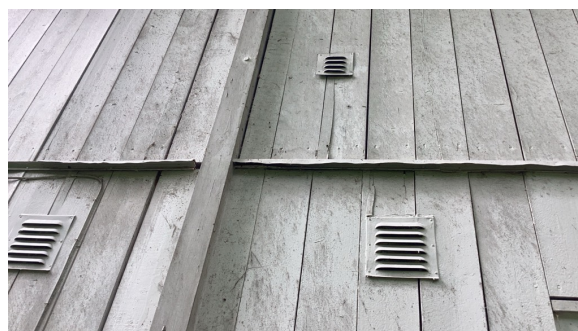
Råteskade.

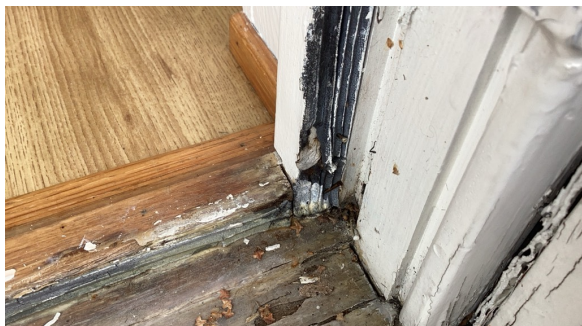
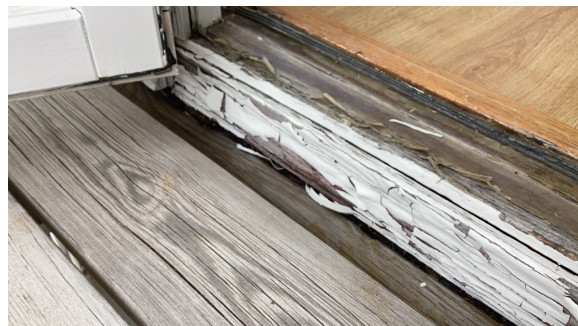
## TG 3 Balkonger, terrasser og rom under balkonger

Balkong mot sør:  
Fundamentert på betong. Konstruksjoner og synlige overflater i treverk. Markise.

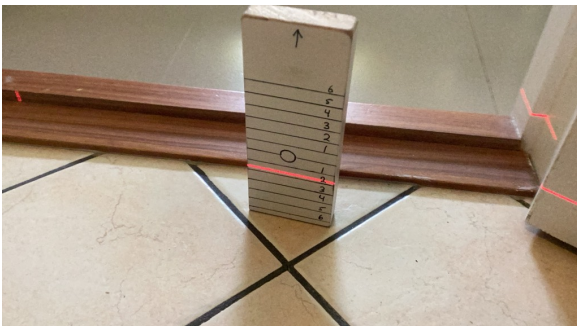
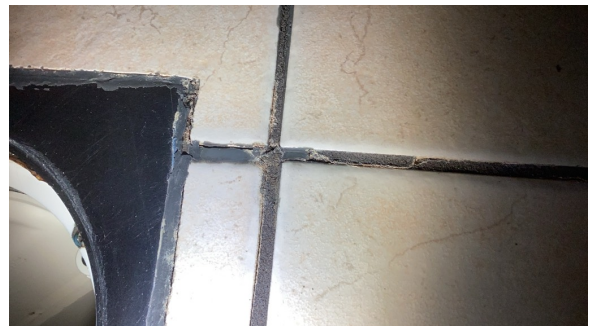
Ved enkle fuktsøk ble det registrert områder med unormale verdier.

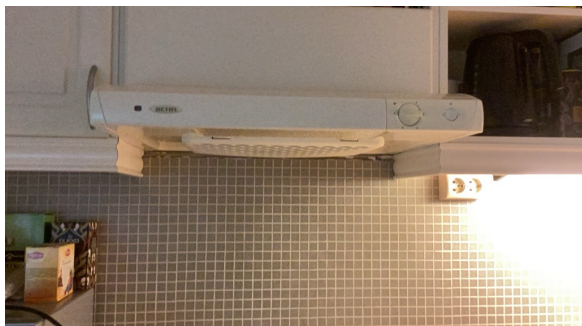
Kjøkkenvifte.

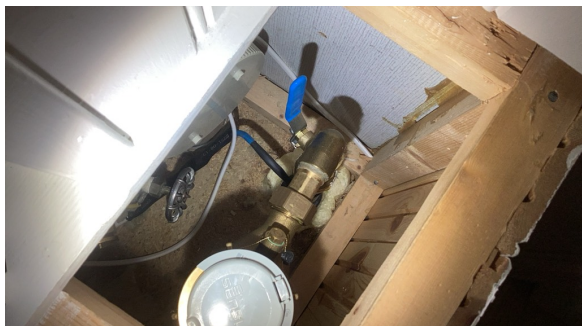
Stoppekran.

- Det er ikke behov for utbedringstiltak siden anlegget fungerer i dag, men ut ifra alder kan skader plutselig oppstå på eldre anlegg.

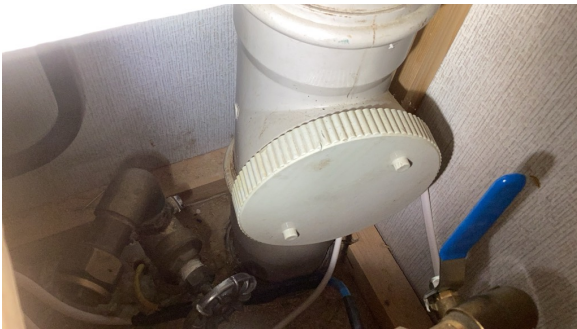
Stakeluke.

- Det er ikke behov for utbedringstiltak siden anlegget fungerer i dag, men ut ifra alder kan skader plutselig oppstå på eldre anlegg.
