Lotterudvegen 11C, 2390 MOELV

**Fin enebolig i kjede. Tidsriktige  
fargevalg. Stor og åpen stue.  
Sentralt.**

Befaringsdato: 07.07.2025

Rapportdato: 17.07.2025

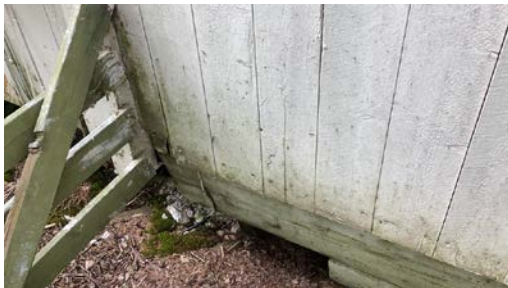
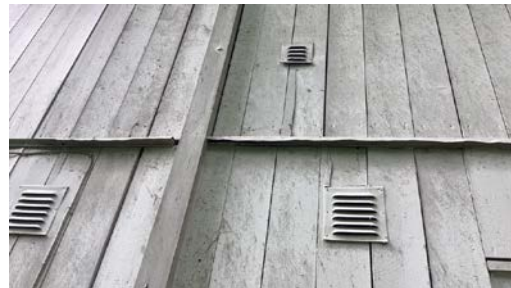
Råteskade i bærende konstruksjoner under vegg for 2 etg. ved inngangsparti. Forholdet må ses i sammenheng med takkonstruksjon. Svertesopp registrert. Kledning bærer preg av slitasje. Rust på ståldrager under yttervegg. Store deler av konstruksjonen er skjult, eksakt tilstand kan ikke sjekkes uten bygningsmessige inngrep.

Råteskade.

- Musesperre må etableres.
- Dersom avvik ikke utbedres er det fare for videre skadeutvikling.

Jeg anbefaler ytterligere undersøkelser. Kostnadsestimatet innebærer kun kostnaden til å foreta ytterligere undersøkelser, det er vanskelig å fastsette en nøyaktig utbedringskostnad før omfang og årsak er fullstendig kartlagt. Utbedring av avvik vil sannsynligvis medføre høyere kostnader.

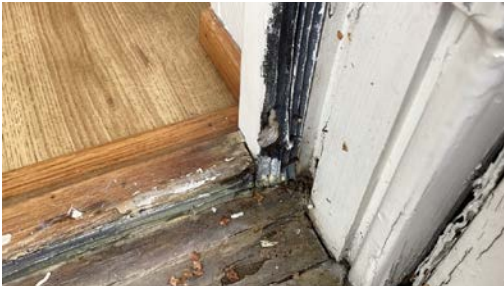
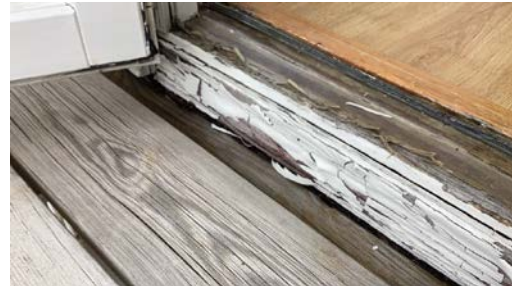
Dørene bærer preg av slitasje. Manglende/slitte pakninger. Manglende beslag under dør, dette øker risikoen for fuktinntrengning.

Generelt behov for vedlikehold og utbedring. Konsekvensen kan være høyere energitap på bygningen.

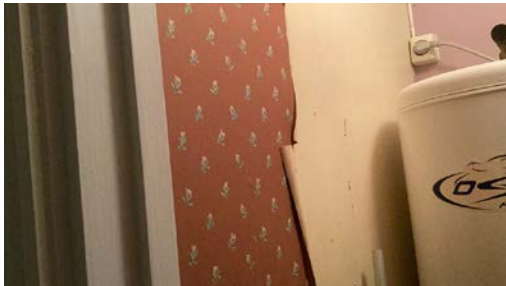
Fuktmerker i stubbegulv observert.

Jeg anbefaler ytterligere undersøkelser. Årsakene til avviket er ikke avdekket på grunn av begrensninger i denne rapportens undersøkelsesomfang. Dette krever ytterligere undersøkelser for å fastslå. Konsekvensene av avviket kan eksempelvis være fuktskader og redusert brukstid.

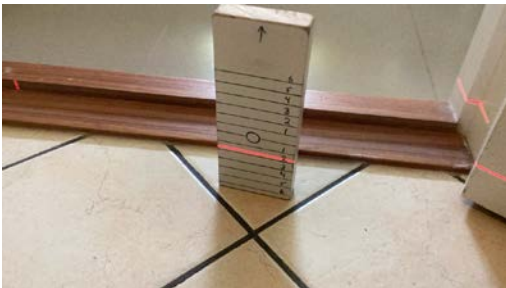
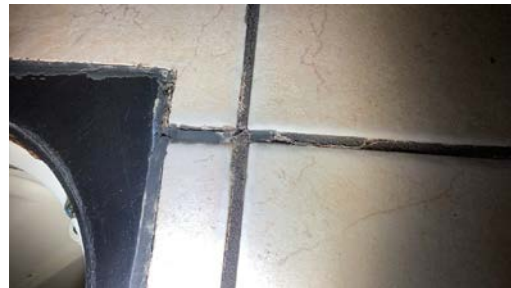
Ved enkle fuktsøk ble det registrert områder med unormale verdier.

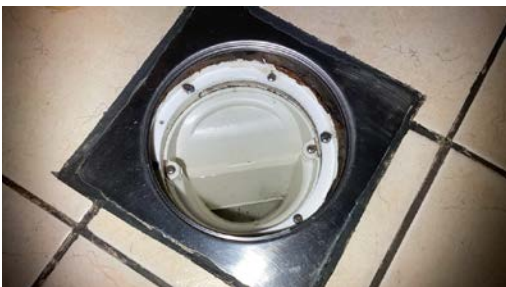
Kontroll av sluk.

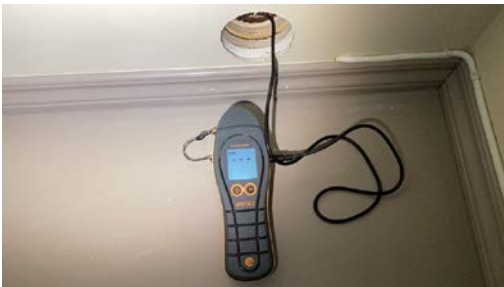
Ved fuktmåling ble det registrert tørre verdier (under 12%).

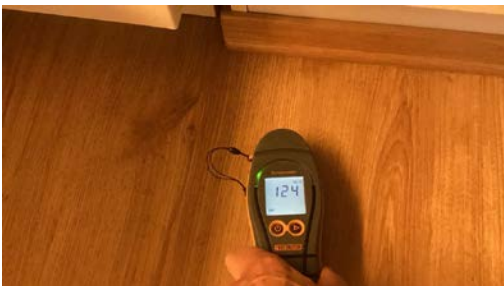
Ved enkle fuktsøk registrerte jeg ingen unormale verdier.

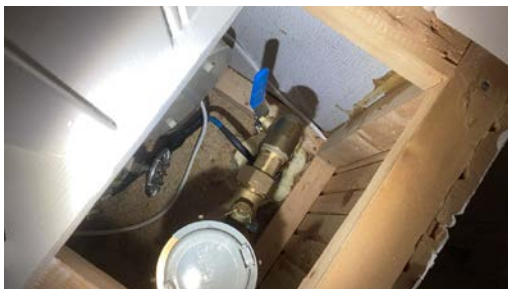
Stoppekran.

- Det er ikke behov for utbedringstiltak siden anlegget fungerer i dag, men ut ifra alder kan skader plutselig oppstå på eldre anlegg.

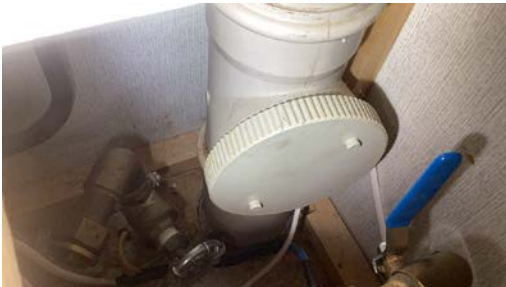
Stakeluke.

- Det er ikke behov for utbedringstiltak siden anlegget fungerer i dag, men ut ifra alder kan skader plutselig oppstå på eldre anlegg.
