# Tilstandsrapport

Enebolig

Budalsveien 82, 1894 RAKKESTAD

Befaringsdato: 18.08.2025

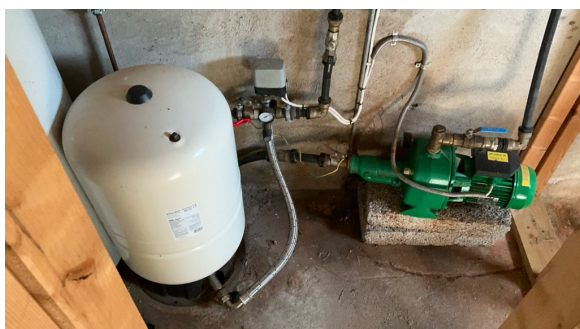
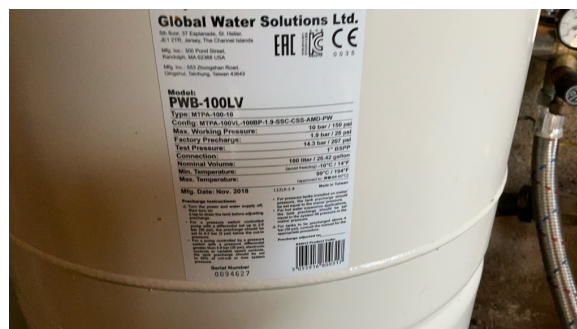
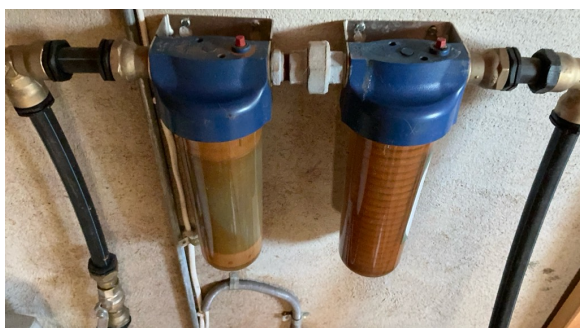
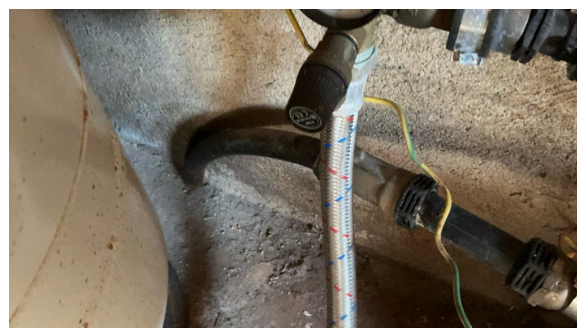
Privat vannforsyning innebærer risiko for varierende vannkvalitet, trykk og leveringssikkerhet, avhengig av vedlikehold og kapasitet i anlegg og brønn.

Kjøper anbefales å innhente vannprøve og kontrollere kvalitet og kapasitet på anlegget. Filtere bør skiftes jevnlig, og pumpe-/trykktank bør kontrolleres av fagperson ved behov
