Budalsveien 82, 1890 RAKKESTAD

# Velkommen til Budalsveien 82

# Tilstandsrapport

Befaringsdato: 18.08.2025

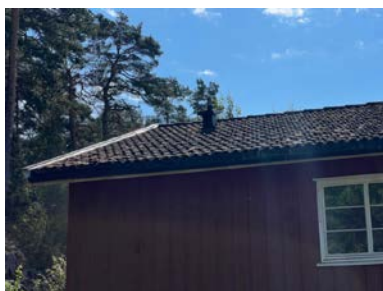
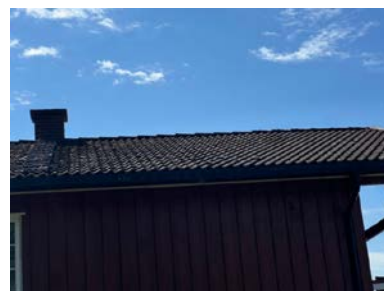
### **Nedløp og beslag**

Takrenner, nedløpsrør og beslag av plastbelagt stål.

Det må utføres vedlikehold/utskiftinger.

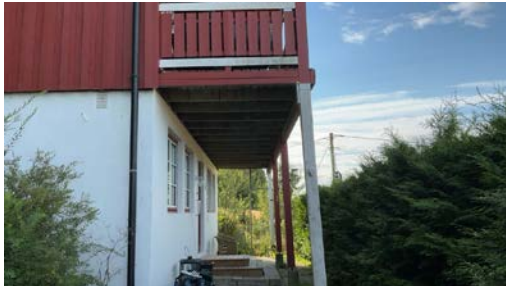
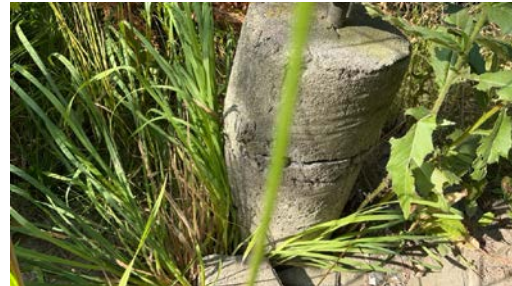
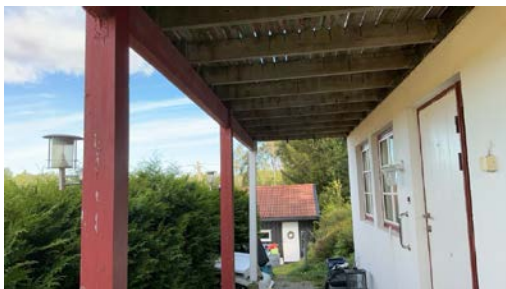
## TG 2 Utvendige trapper

Det er etablert en trapp ved inngangspartiet bestående av treverk over et fundament av belegningsstein og betong.

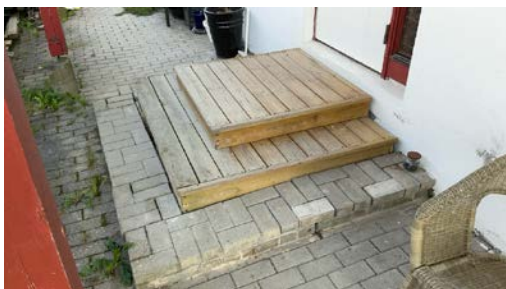
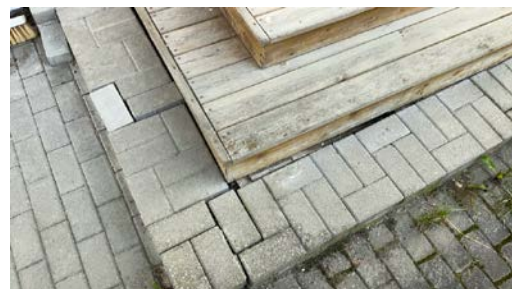
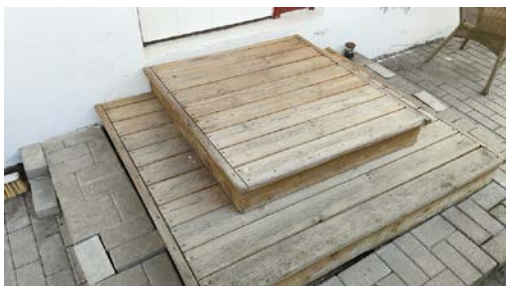
- Det er avvik:

Lokal utbedring. Ujevnheter i underlaget bør rettes opp.

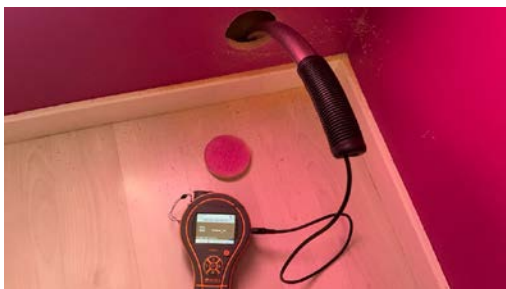
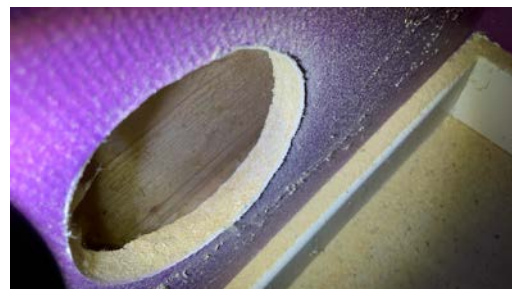
## 1. ETASJE > KJØKKEN

- Det er påvist at overflater/kjøkkeninnredning har omfattende skader.

- Det må foretas full utskiftning av overflater/innredning.

Kostnadsestimat: 100 000 - 300 000

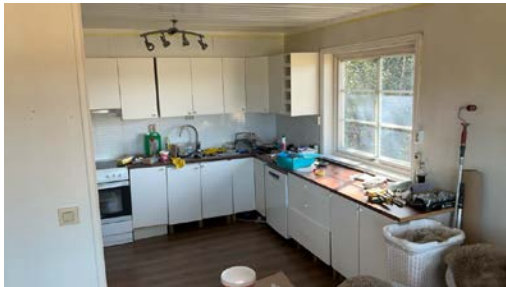
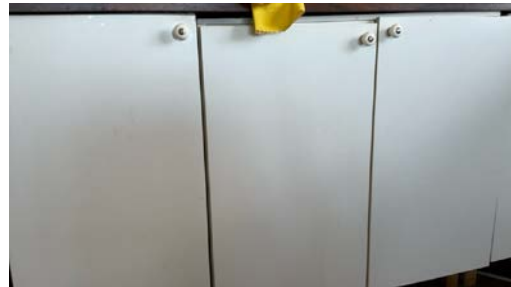
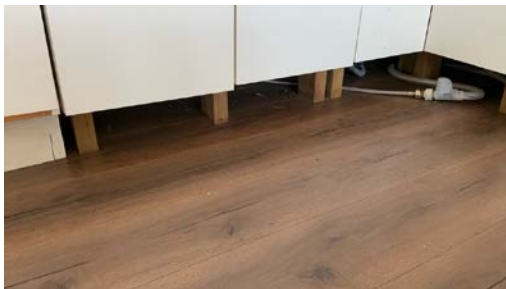
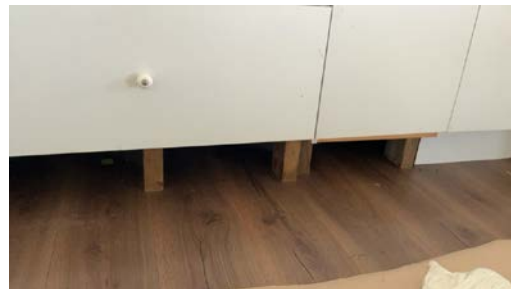
### Avtrekk

- Det er registrert avvik med avtrekk.

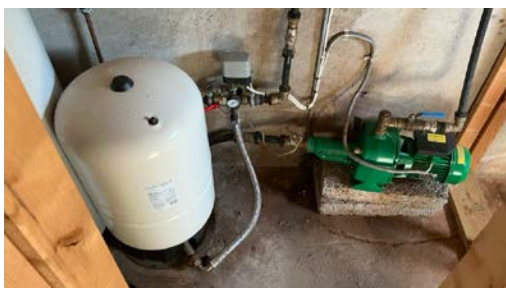
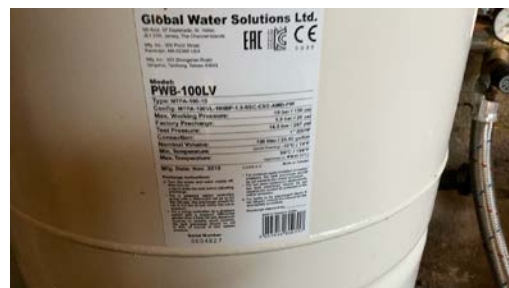
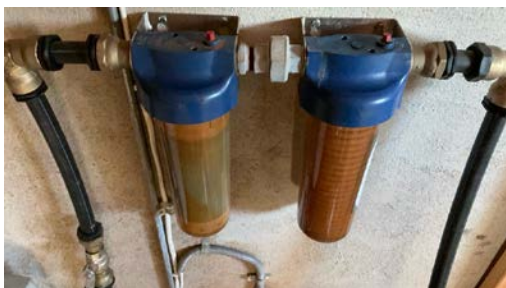
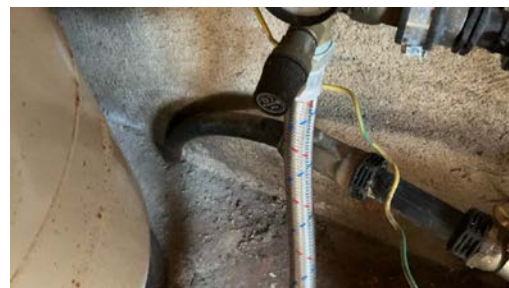
Privat vannforsyning innebærer risiko for varierende vannkvalitet, trykk og leveringssikkerhet, avhengig av vedlikehold og kapasitet i anlegg og brønn.

Kjøper anbefales å innhente vannprøve og kontrollere kvalitet og kapasitet på anlegget. Filtere bør skiftes jevnlig, og pumpe-/trykktank bør kontrolleres av fagperson ved behov

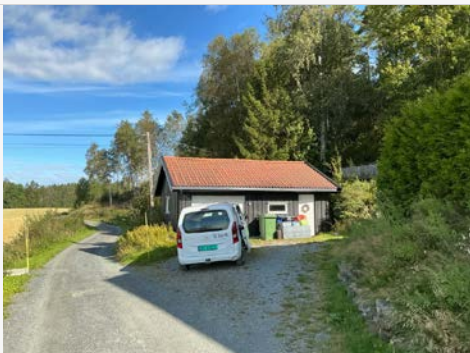
### Garasje

Gulvet i garasjedelen har store skader og bør utbedres.
