Budalsveien 82, 1890 RAKKESTAD

**Koselig enebolig med landlig  
beliggenhet i Østbygda. Solrik  
tomt. Velkommen på visning!**

# Tilstandsrapport

Befaringsdato: 18.08.2025

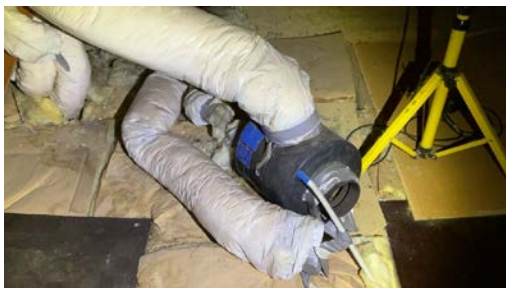
Tidligere loftsvifte fra våtrom virker ikke.
