# Tilstandsrapport

📍 Sigurd Jarls gate 13, 2316 HAMAR

# gnr. 1, bnr. 5093

Rapportdato: 03.11.2023

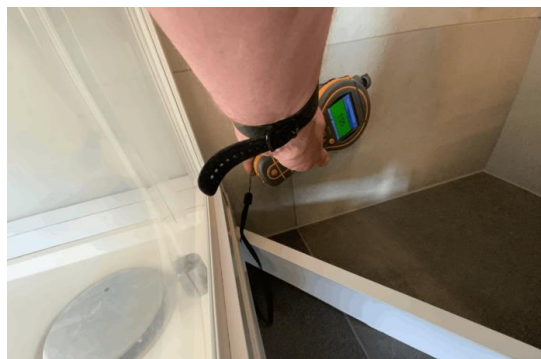
Hulltaking er ikke foretatt da det er fremlagt tilstrekkelig dokumentasjon. Det er i stedet gjort fuktkontroll med egnet verktøy. På bakgrunn av fremlagt ferdigattest, badet er under 5 år gammel, visuell undersøkelse og fuktmåling/fuktsøk vurderes det som unødvendig å foreta hulltaking. Alle boliger og senere byggearbeider på boligen som er søknadsppliktige, skal avsluttes med ferdigattest. Ved ferdigattest skal de ansvarlige firmaene ha gitt sine samsvarserklæringer og kontrollerklæringer på at deres arbeid er utført i henhold til lov, forskrift og tillatelser. Firmaene som erklærer ansvar i en byggesak skal ha tilstrekkelige kvalifikasjoner, blant annet utdanning og praksis, til de oppgavene de erklærer ansvar for. Ferdigattesten skal være en bekreftelse på at arbeidene er utført i henhold til regelverket, og i utgangspunktet vil ferdigattesten være dokumentasjon på faglig god utførelse. Det er fremlagt ferdigattest på boligen.

Ved bruk av fuktindikator på utsatte steder registrerte jeg ingen unormale verdier.

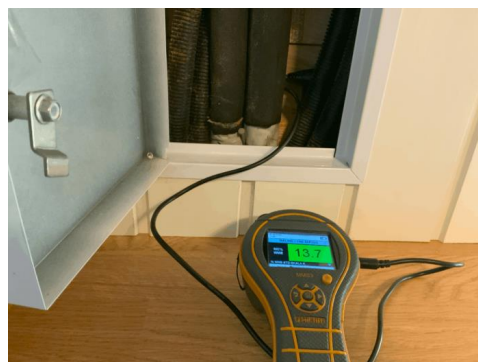
Inspeksjonsluke i fra tilstøtende rom er brukt for fuktmåling og kontroll å var det mest hensiktsmessige stedet som var mulig på befaringen og for å tilfredsstille kravet i forskrift. Det er i tillegg fremlagt ferdigattest på badet. Alle boliger og senere byggearbeider på boligen som er søknadspliktige, skal avsluttes med ferdigattest. Ved ferdigattest skal de ansvarlige firmaene ha gitt sine samsvarserklæringer og kontrollerklæringer på at deres arbeid er utført i henhold til lov, forskrift og tillatelser. Firmaene som erklærer ansvar i en byggesak skal ha tilstrekkelige kvalifikasjoner, blant annet utdanning og praksis, til de oppgavene de erklærer ansvar for. Ferdigattesten skal være en bekreftelse på at arbeidene er utført i henhold til regelverket, og i utgangspunktet vil ferdigattesten være dokumentasjon på faglig god utførelse. Det er fremlagt ferdigattest på boligen.

Ved fuktmåling ble det registrert tørre verdier.

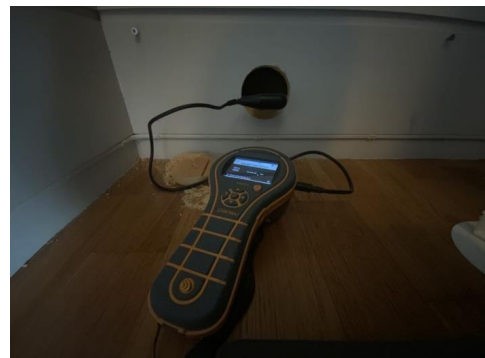
Hulltaking er foretatt uten å påvise unormale forhold. Hulltaking er foretatt ved/i Garderobeskap i gang.

Ved fuktmåling ble det registrert tørre verdier.

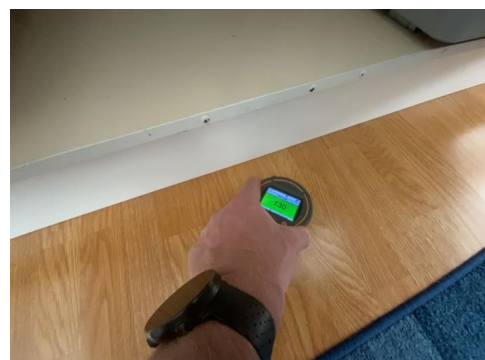
Ved bruk av fuktindikator registrerte jeg ingen unormale verdier.
